# LEGEPLADSINSPEKTION

### Grundejerforeningen Ny Bringe

#### Inspektionstype: Årlig hovedinspektion

Rapportnr.: HM3083

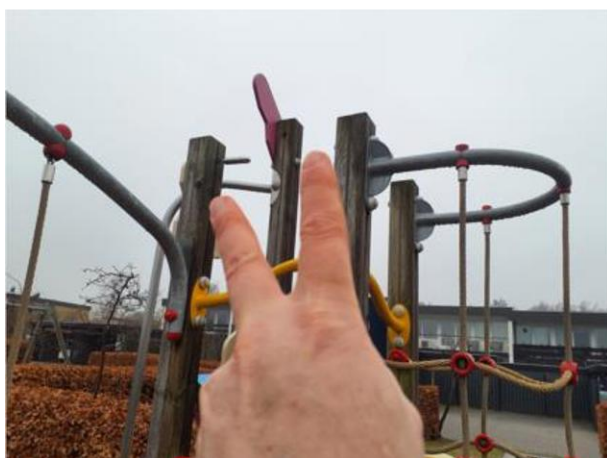
| Anmærkning | | Risikovurdering: 3 - Uønsket |
| Beskrivelse | Der er konstateret åbninger der kan fange brugerens fingre. Der er tale om åbninger med et mindste tværsnit mellem 8- og 25mm der kan fange brugerens fingre, som er placeret mere end 1000mm fra faldunderlaget. Risikoen opstår hvor en finger kan fanges, og kroppen stadig er i bevægelse.<br>EN1176 Del 1 Pkt. 4.2.7.6 Fastklemning af fingre | |
| Bemærkninger | Konstateret i 2 stolper på lille tårn. | |

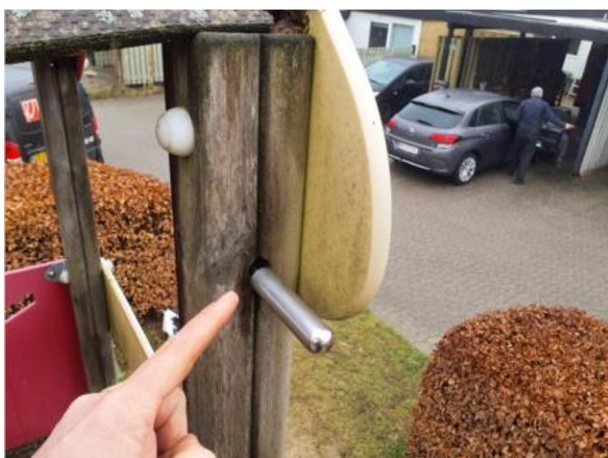
| Anmærkning | | Risikovurdering: 3 - Uønsket |
| Beskrivelse | Der er konstateret åbninger der kan fange brugerens fingre. Der er tale om åbninger med et mindste tværsnit mellem 8- og 25mm der kan fange brugerens fingre, som er placeret mere end 1000mm fra faldunderlaget. Risikoen opstår hvor en finger kan fanges, og kroppen stadig er i bevægelse.<br>EN1176 Del 1 Pkt. 4.2.7.6 Fastklemning af fingre | |
| Bemærkninger | Konstateret 4 steder i stolper og 1 sted på taget. | |

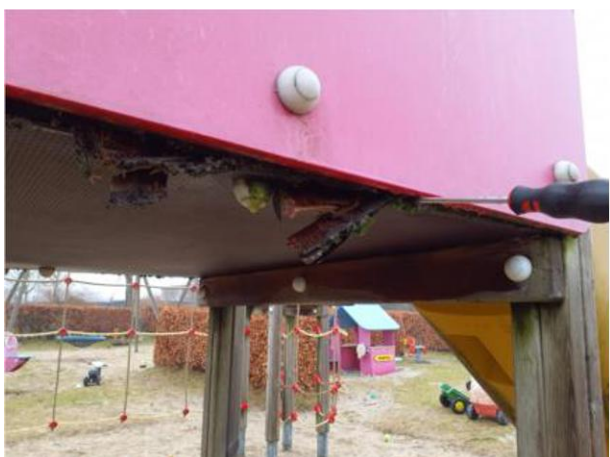
| Anmærkning | | Risikovurdering: 3 - Uønsket |
| Beskrivelse | En skruetrækker kan presses ind i viste trækomponenter som er i forfald. Korrigerende vedligeholdelse | |
| Bemærkninger | Der er konstateret råd i viste platform. Bør udskiftes. | |

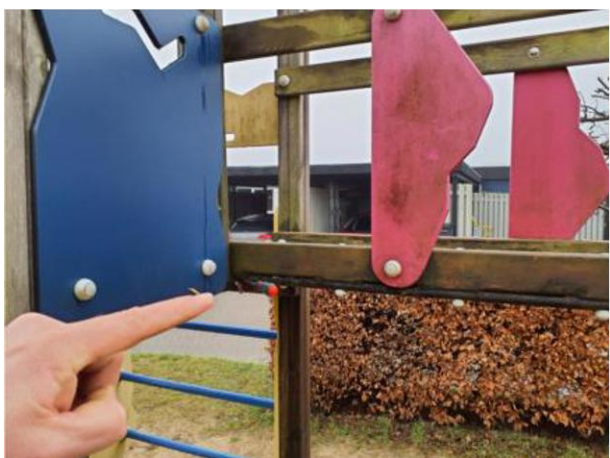
| Anmærkning | | Risikovurdering: 4 - Lav |
| Beskrivelse | En skruetrækker kan presses ind i viste trækomponenter som er i forfald. Korrigerende vedligeholdelse | |
| Bemærkninger | Der er konstateret begyndende råd i gangbro. | |

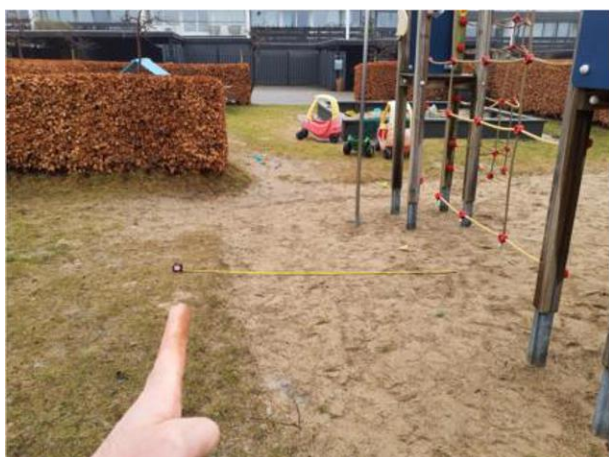
| Anmærkning | | Risikovurdering: 4 - Lav |
| Beskrivelse | Der gror græs/ukrudt ind i faldunderlaget, som bør fjernes. Et faldunderlag bør vedligeholdes ved, at underlaget rives/fræses og holdes fri for planter for at opretholde de stødabsorberende egenskaber. Dette bør ske efter behov. Rutinemæssig vedligehold bør bl.a. omfatte vedligehold af støddæmpende underlag. Rutinemæssig vedligeholdelse | |
| Bemærkninger | Faldunderlaget trænger til vedligeholdelse. Udstrækning skal her være 213 cm. | |

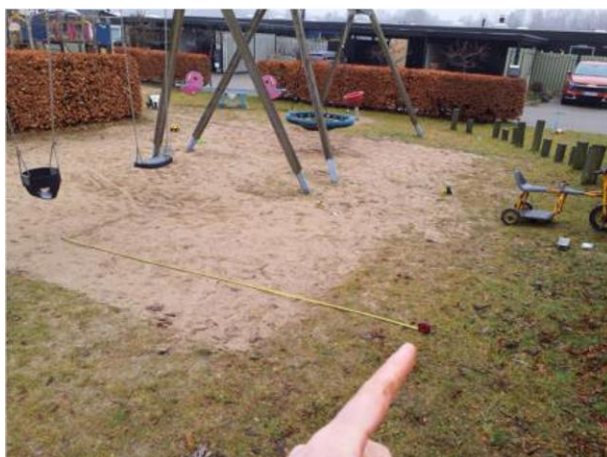
## Anmærkning

Risikovurdering: 4 - Lav

| Beskrivelse | Udstrækningen af faldunderlaget under gyngen er ikke stort nok. Faldunderlaget skal min. være længden på en gynges ophæng $\times 0,867 + 175\text{cm}$ når der ikke er en hård kant. Resultatet er afstanden fra gyngens centrum til afslutningen af faldunderlaget i begge gyngeretninger. Der til skal der lægges 50cm, som ikke må indeholder nogen forhindringer.<br>EN1176 Del 2 Pkt. 4.10.2.1 Mål på faldrum og stødområde |
| Bemærkninger | Faldunderlagets udstrækning skal være 348 cm + 50 cm uden forhindringer. Ialt 398 cm. Her er målt 270 cm til græs.<br>Græs bør fjernes og der bør efterfyldes med sand. |

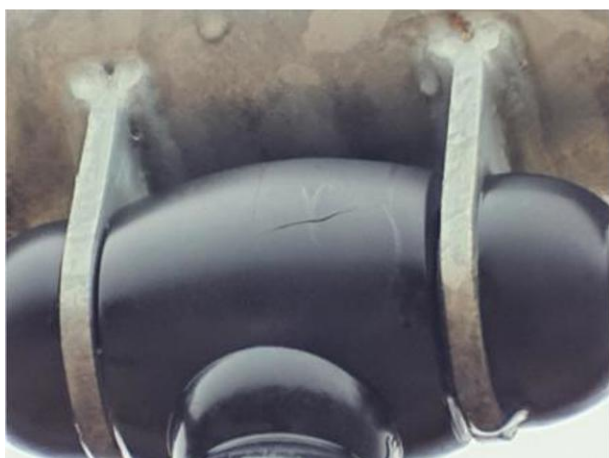
| Anmærkning | | Risikovurdering: 3 - Uønsket |
| Bemærkninger | Viste gyngeleje er revnet.<br>Bør udskiftes | |

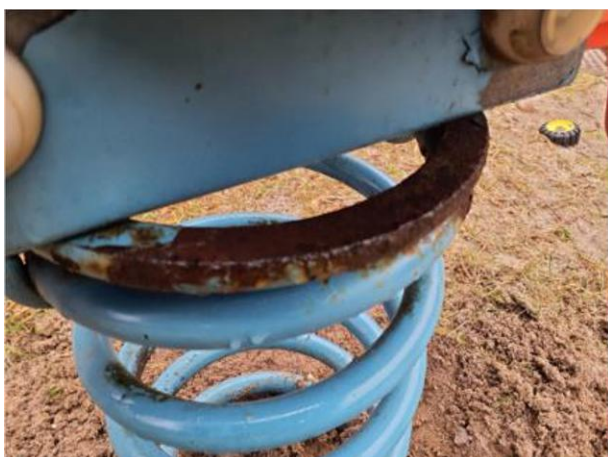
| Anmærkning | | Risikovurdering: 5 - Ubetydelig |
| Beskrivelse | Viste metaldele viser tegn på rust. Metaldele skal være bestandige over for atmosfæriske påvirkninger og katodisk korrosion.<br>EN1176 Del 1 Pkt. 4.1.4 Metaller | |
| Bemærkninger | Lidt rust på fjeder. | |

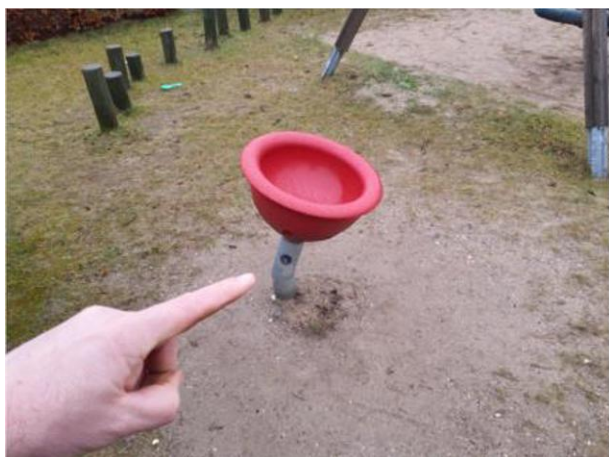
| Anmærkning | | Risikovurdering: 4 - Lav |
| Beskrivelse | Redskabet er ikke installeret i overensstemmelse med fabrikantens anvisninger. Redskaber bør installeres i overensstemmelse med fabrikantens anvisninger. EN1176 Del 7 Pkt. 5.2 Installation | |

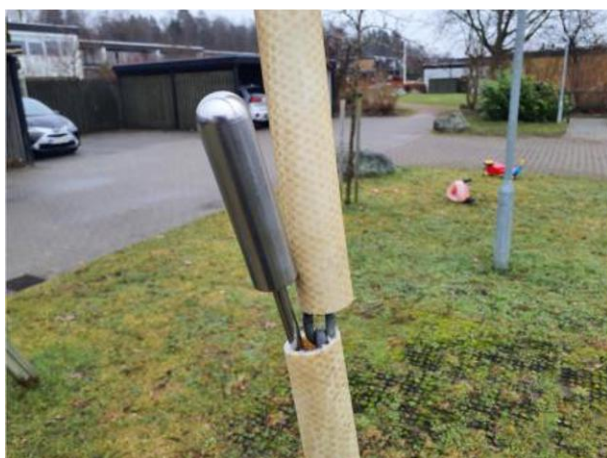
| Anmærkning | | Risikovurdering: 3 - Uønsket |
| Bemærkninger | Viste dæk er revnet og bør udskiftes | |
