# LEGEPLADSINSPEKTION

### Grundejerforeningen Ny Bringe

#### Inspektionstype: Årlig hovedinspektion

Rapportnr.: HM3083

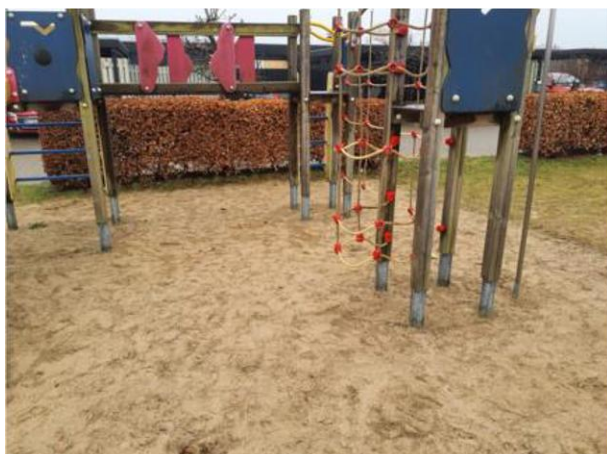
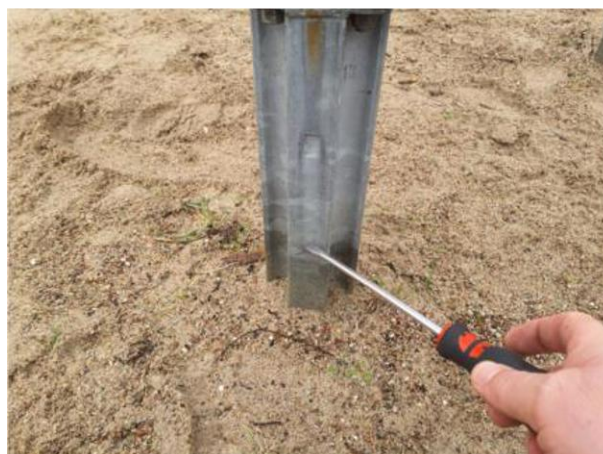
Risikovurdering: 4 - Lav

| Beskrivelse | Faldunderlaget bør være i niveau med 0-mærket. Det sker ikke her.<br>Rutinemæssig vedligeholdelse |
| Bemærkninger | Der mangler ca 10 cm sand på hele området. |

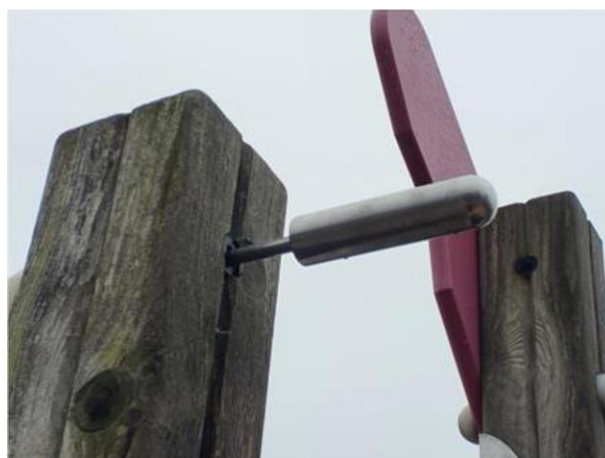
| Anmærkning | | Risikovurdering: 3 - Uønsket |
| Beskrivelse | Der er konstateret åbninger der kan fange brugerens fingre. Der er tale om åbninger med et mindste tværsnit mellem 8- og 25mm der kan fange brugerens fingre, som er placeret mere end 1000mm fra faldunderlaget. Risikoen opstår hvor en finger kan fanges, og kroppen stadig er i bevægelse.<br>EN1176 Del 1 Pkt. 4.2.7.6 Fastklemning af fingre | |
| Bemærkninger | Konstateret i 2 stolper på lille tårn. | |

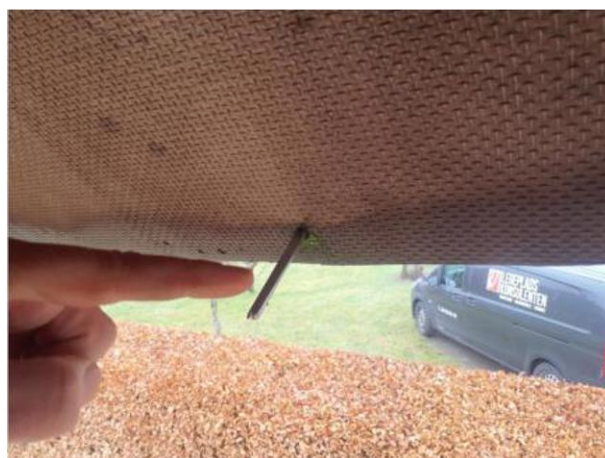
| Anmærkning | | Risikovurdering: 3 - Uønsket |
| Beskrivelse | Der er konstateret åbninger der kan fange brugerens fingre. Der er tale om åbninger med et mindste tværsnit mellem 8- og 25mm der kan fange brugerens fingre, som er placeret mere end 1000mm fra faldunderlaget. Risikoen opstår hvor en finger kan fanges, og kroppen stadig er i bevægelse.<br>EN1176 Del 1 Pkt. 4.2.7.6 Fastklemning af fingre | |
| Bemærkninger | Konstateret 4 steder i stolper og 1 sted på taget. | |

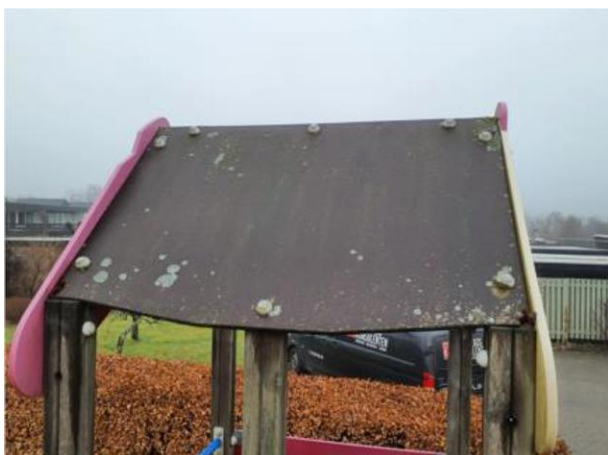
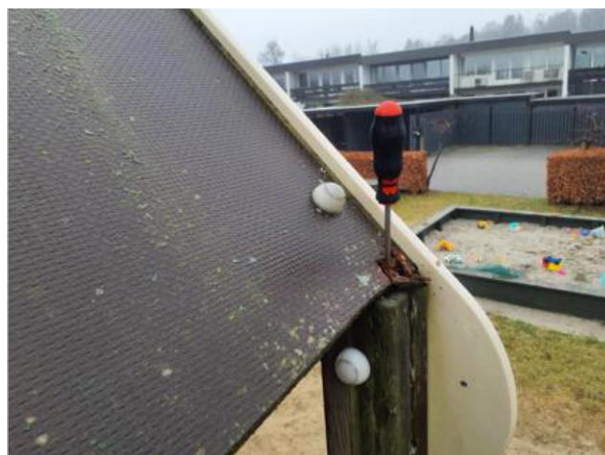
| Anmærkning | | Risikovurdering: 4 - Lav |
| Beskrivelse | En skruetrækker kan presses ind i viste trækomponenter som er i forfald. Korrigerende vedligeholdelse | |
| Bemærkninger | Der er konstateret råd og forfald i begge tagplader | |

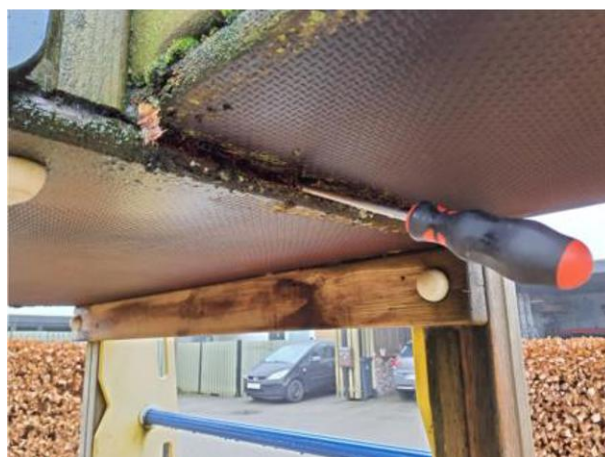
| Anmærkning | | Risikovurdering: 3 - Uønsket |
| Beskrivelse | En skruetrækker kan presses ind i viste trækomponenter som er i forfald. Korrigerende vedligeholdelse | |
| Bemærkninger | Der er konstateret råd i viste platform. Bør udskiftes. | |

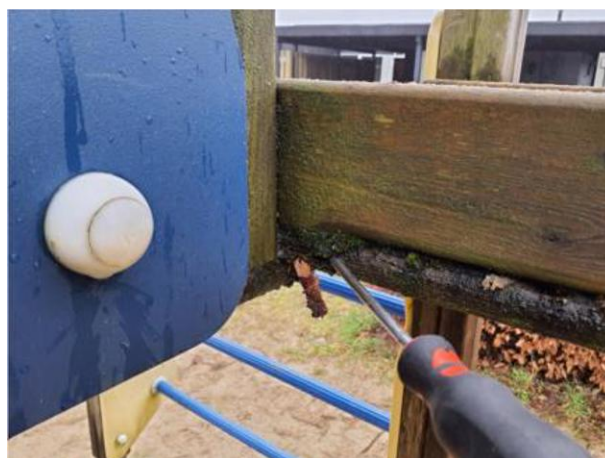
| Anmærkning | | Risikovurdering: 4 - Lav |
| Beskrivelse | En skruetrækker kan presses ind i viste trækomponenter som er i forfald. Korrigerende vedligeholdelse | |
| Bemærkninger | Der er konstateret begyndende råd i gangbro. | |

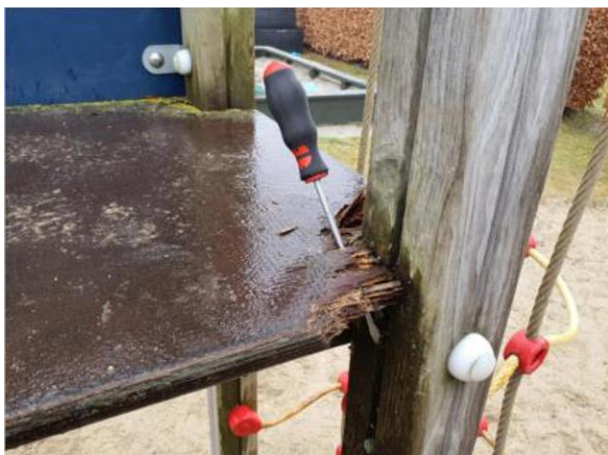
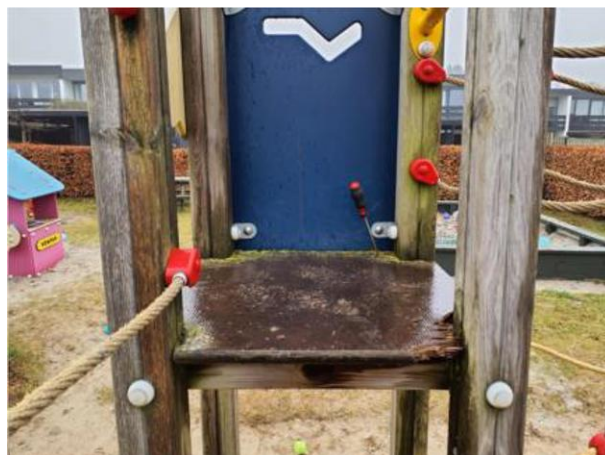
| Anmærkning | | Risikovurdering: 3 - Uønsket |
| Beskrivelse | En skruetrækker kan presses ind i viste trækomponenter som er i forfald. Korrigerende vedligeholdelse | |
| Bemærkninger | Der er konstateret råd og forfald i viste platform. Bør udskiftes. | |

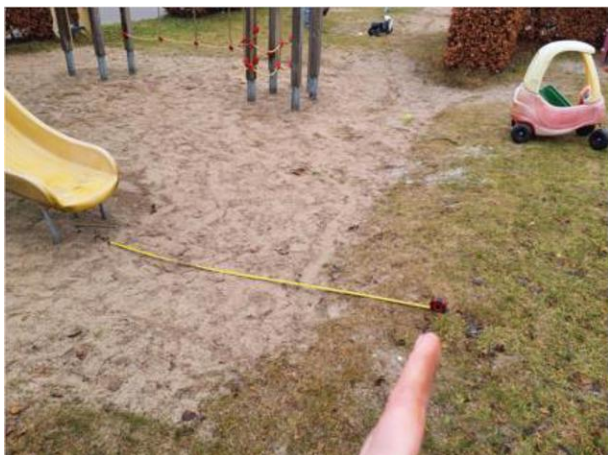
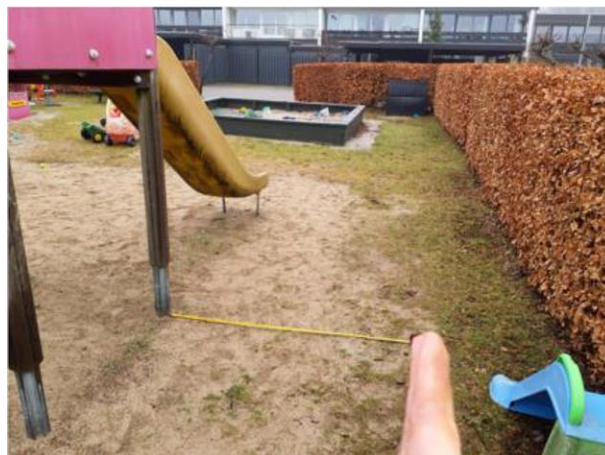
| Anmærkning | | Risikovurdering: 4 - Lav |
| Beskrivelse | Der gror græs/ukrudt ind i faldunderlaget, som bør fjernes. Et faldunderlag bør vedligeholdes ved, at underlaget rives/fræses og holdes fri for planter for at opretholde de støddabsorberende egenskaber. Dette bør ske efter behov. Rutinemæssig vedligehold bør bl.a. omfatte vedligehold af støddæmpende underlag. Rutinemæssig vedligeholdelse | |
| Bemærkninger | Faldunderlaget trænger til vedligeholdelse. Udstrækning skal her være 150 cm og 200 cm foran rutschebanen. | |

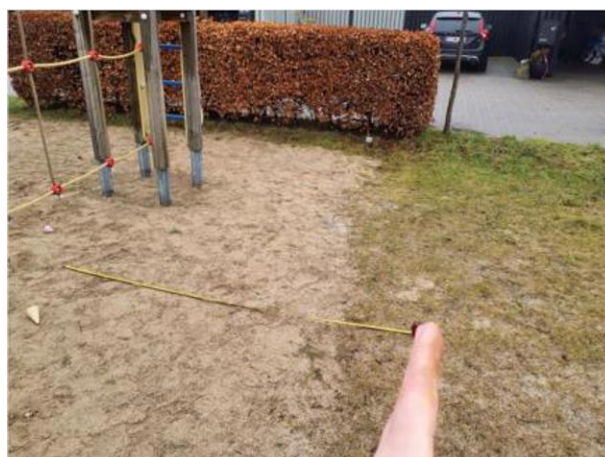
| Anmærkning | | Risikovurdering: 4 - Lav |
| Beskrivelse | Der gror græs/ukrudt ind i faldunderlaget, som bør fjernes. Et faldunderlag bør vedligeholdes ved, at underlaget rives/fræses og holdes fri for planter for at opretholde de stødabsorberende egenskaber. Dette bør ske efter behov. Rutinemæssig vedligehold bør bl.a. omfatte vedligehold af støddæmpende underlag. Rutinemæssig vedligeholdelse | |
| Bemærkninger | Faldunderlaget trænger til vedligeholdelse. Udstrækning skal her være 213 cm. | |

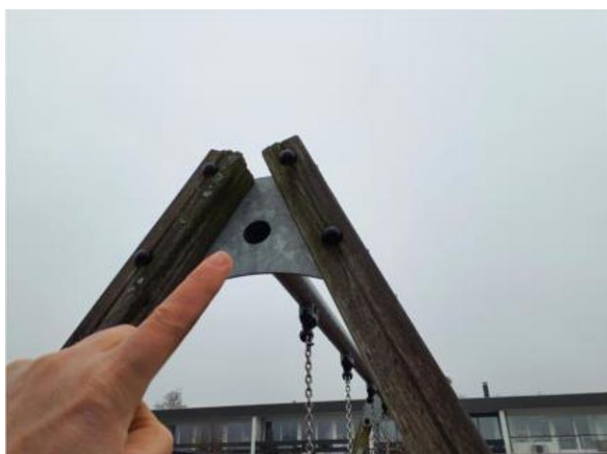
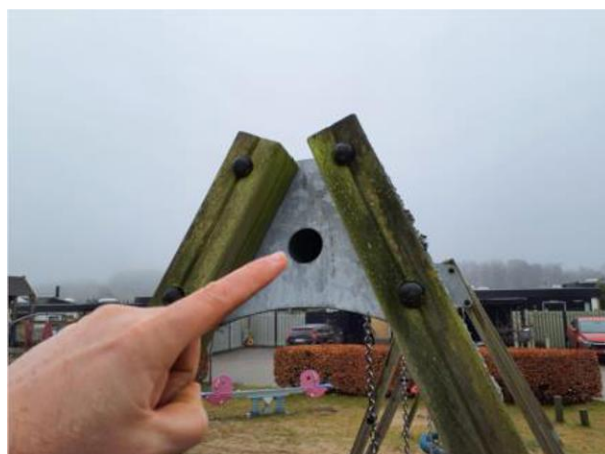
Risikovurdering: 5 - Ubetydelig

| Beskrivelse | Der mangler dækhætte på redskabet.<br>Korrigerende vedligeholdelse |
| Bemærkninger | Konstateret i begge ender af overliggeren |

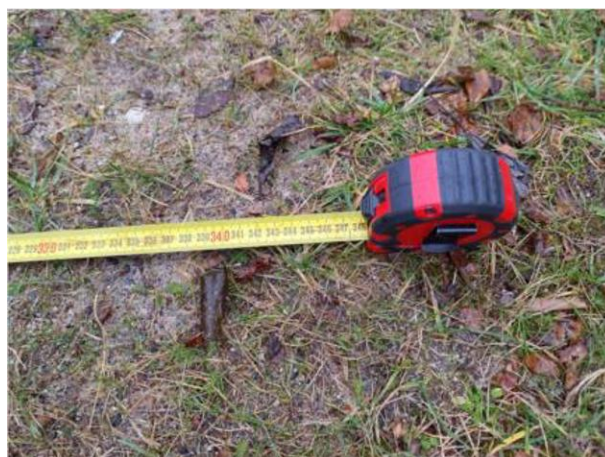
Risikovurdering: 4 - Lav

| Beskrivelse | Udstrækningen af faldunderlaget under gyngen er ikke stort nok. Faldunderlaget skal min. være længden på en gynges ophæng $\times 0,867 + 175\text{cm}$ når der ikke er en hård kant. Resultatet er afstanden fra gyngens centrum til afslutningen af faldunderlaget i begge gyngeretninger. Der til skal der lægges 50cm, som ikke må indeholder nogen forhindringer.<br>EN1176 Del 2 Pkt. 4.10.2.1 Mål på faldrum og stødområde |
| Bemærkninger | Faldunderlagets udstrækning skal være 348 cm + 50 cm uden forhindringer. Ialt 398 cm. Her er målt 270 cm til græs.<br>Græs bør fjernes og der bør efterfyldes med sand. |

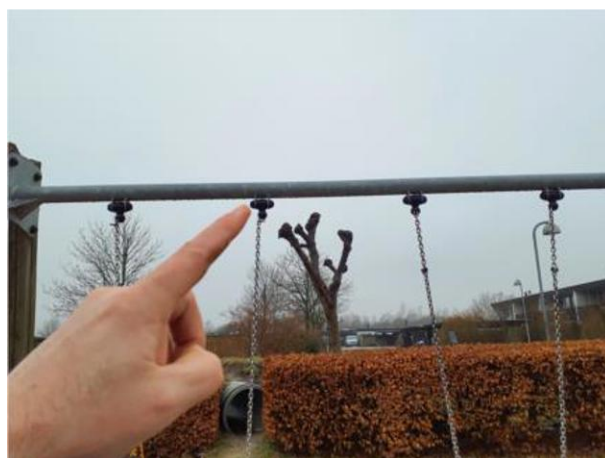
| Anmærkning | | Risikovurdering: 3 - Uønsket |
| Beskrivelse | Korrigerende vedligeholdelse | |
| Bemærkninger | Viste gyngeleje er revnet.<br>Bør udskiftes | |

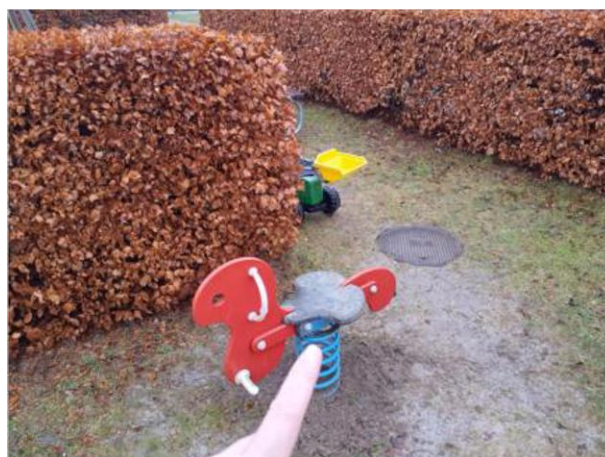
| Anmærkning | | Risikovurdering: 5 - Ubetydelig |
| Beskrivelse | Viste metaldele viser tegn på rust. Metaldele skal være bestandige over for atmosfæriske påvirkninger og katodisk korrosion.<br>EN1176 Del 1 Pkt. 4.1.4 Metaller | |
| Bemærkninger | Lidt rust på fjeder. | |

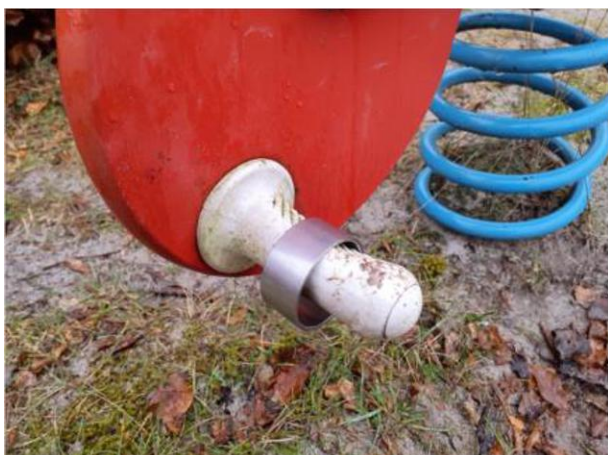
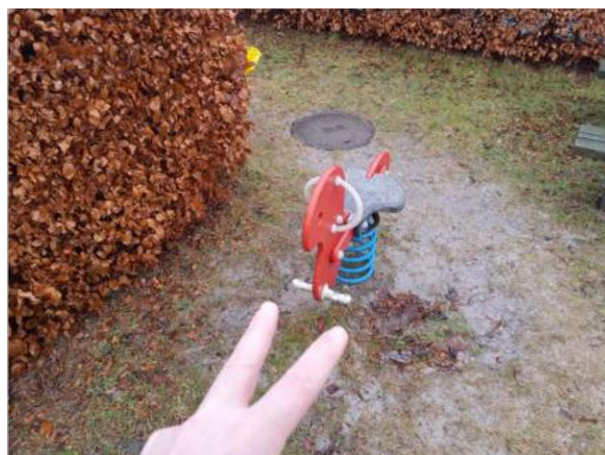
| Anmærkning | | Risikovurdering: 3 - Uønsket |
| Beskrivelse | Fodstøtten rager ud over test ringen ved prøvning. Ringen har et indvendigt mål på 44mm og en bredde på 22mm. BEMÆRK: Dette krav er kommet ind i standarden efter revisionen der trådte i kraft efter 1. juni 2009. Redskabet er ikke produceret efter den nye standard. Der er ikke krav om at redskabet skal opgraderes til den gældende standard.<br>EN1176 Del 6 Pkt. 4.6 Fodstøtter | |
| Bemærkninger | Fodstøtter bør udskiftes | |

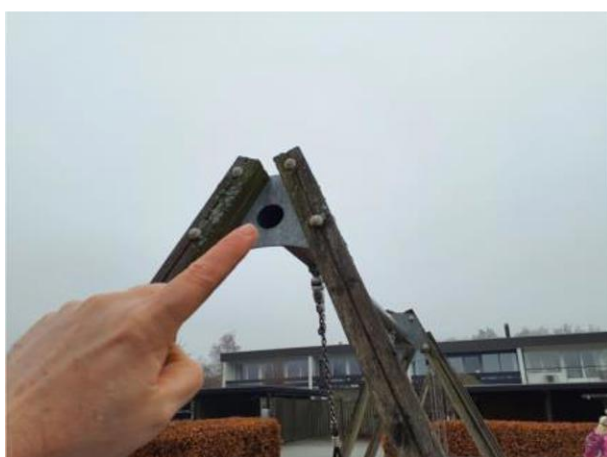
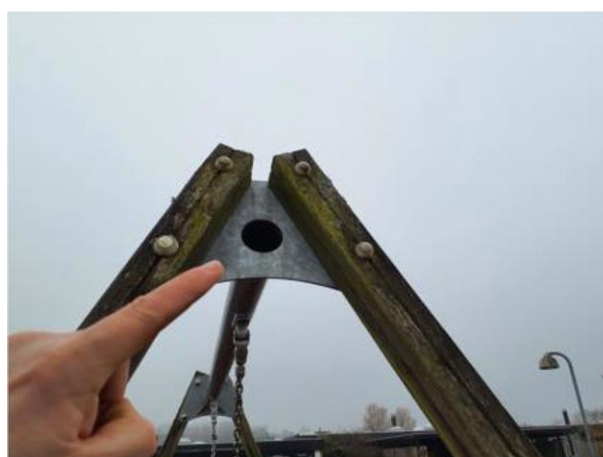
Risikovurdering: 5 - Ubetydelig

| Beskrivelse | Der mangler dækhætte på redskabet.<br>Korrigerende vedligeholdelse |
| Bemærkninger | Konstateret i begge ender af overliggeren |

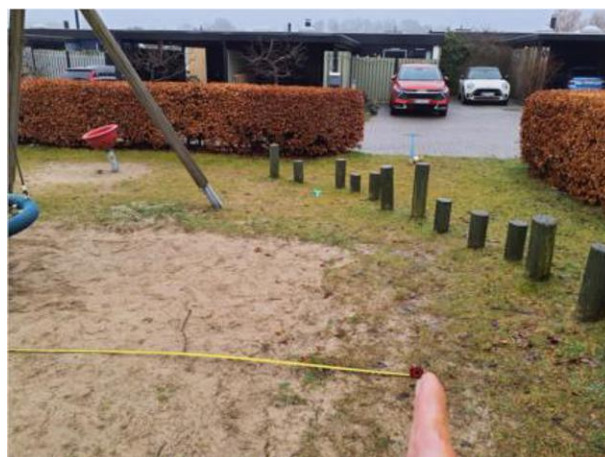
| Anmærkning | | Risikovurdering: 4 - Lav |
| Beskrivelse | Udstrækningen af faldunderlaget under gyngen er ikke stort nok. Faldunderlaget skal min. være længden på en gynges ophæng $\times 0,867 + 175\text{cm}$ når der ikke er en hård kant. Resultatet er afstanden fra gyngens centrum til afslutningen af faldunderlaget i begge gyngeretninger. Der til skal der lægges 50cm, som ikke må indeholde nogen forhindringer.<br>EN1176 Del 2 Pkt. 4.10.2.1 Mål på faldrum og stødområde | |
| Bemærkninger | Faldunderlagets udstrækning skal være 332 cm + 50 cm uden forhindringer. I alt 372 cm. Her er målt 270 cm græs.<br>Græs bør fjernes og der bør efterfyldes med sand. | |

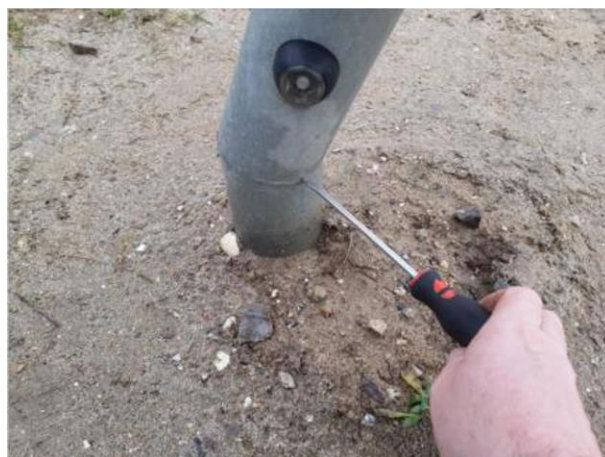
| Anmærkning | | Risikovurdering: 4 - Lav |
| Beskrivelse | Redskabet er ikke installeret i overensstemmelse med fabrikantens anvisninger. Redskaber bør installeres i overensstemmelse med fabrikantens anvisninger. EN1176 Del 7 Pkt. 5.2 Installation | |
| Bemærkninger | Redskabet er monteret ca 12 cm for højt. | |

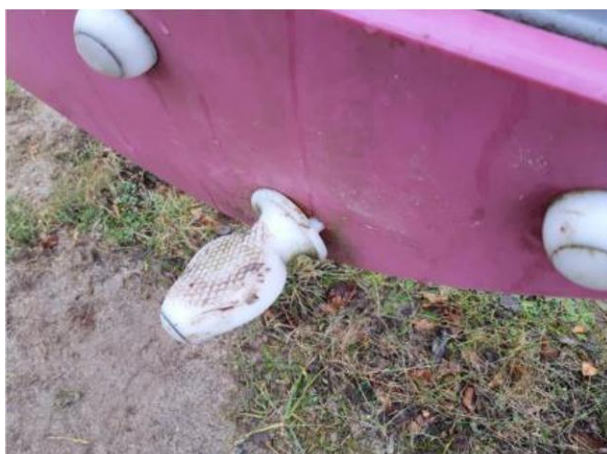
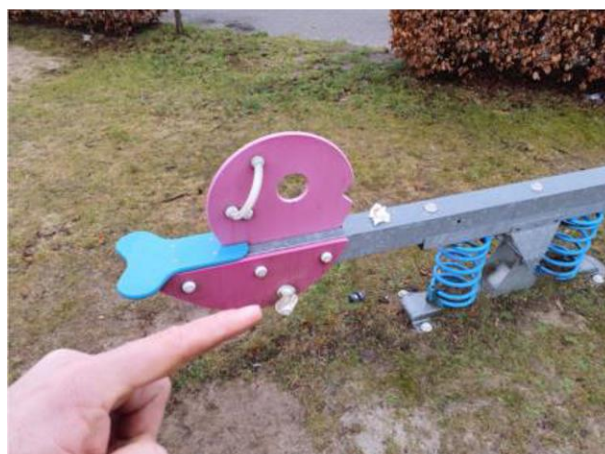
| Anmærkning | | Risikovurdering: 4 - Lav |
| Beskrivelse | Korrigerende vedligeholdelse | |
| Bemærkninger | Fodstøtte er ødelagt og bør udskiftes | |

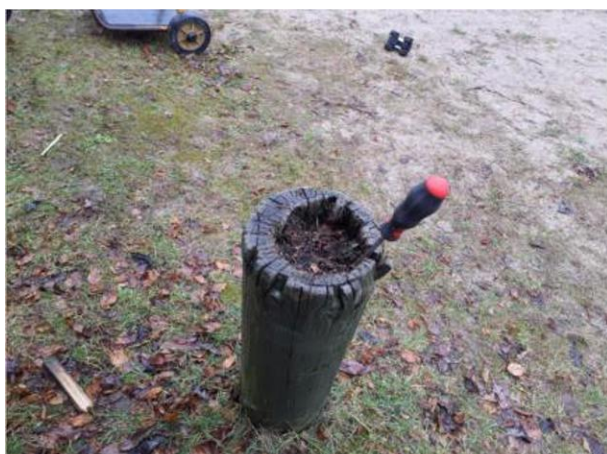
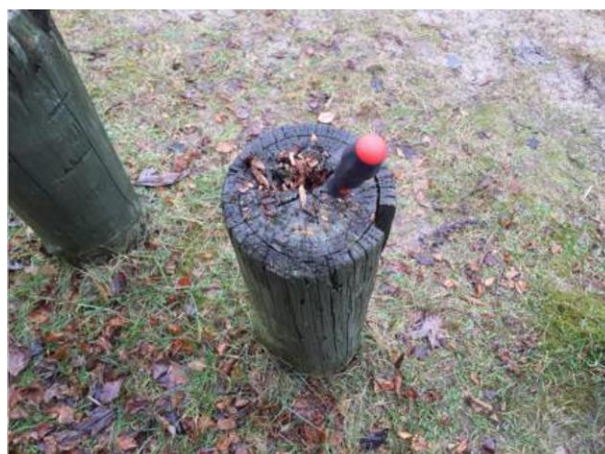
| Anmærkning | | Risikovurdering: 4 - Lav |
| Beskrivelse | En skruetrækker kan presses ind i viste trækomponenter som er i forfald.<br>Korrigerende vedligeholdelse | |
| Bemærkninger | Der er konstateret forfald i toppen af flere stubbe | |

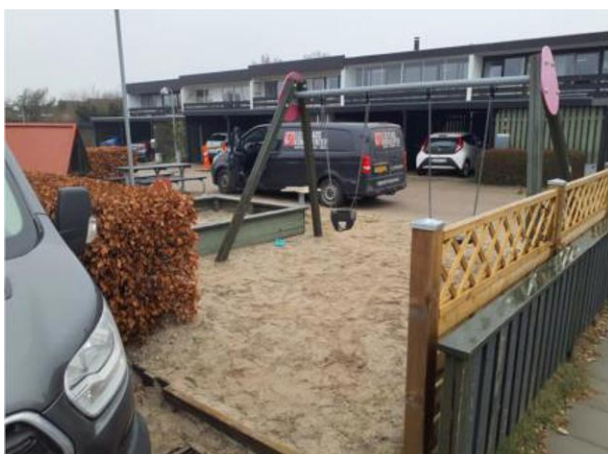
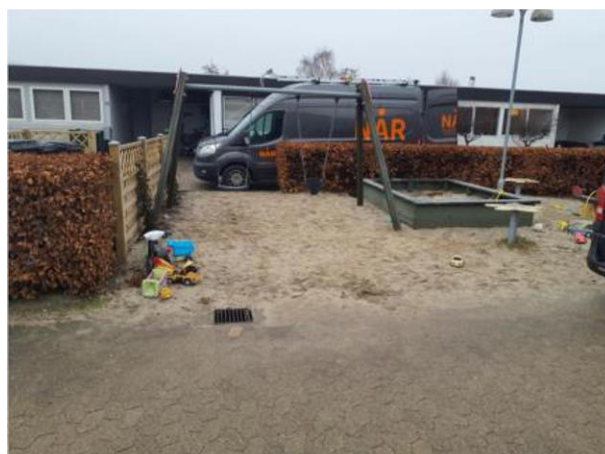
| Anmærkning | | Risikovurdering: 3 - Uønsket |
| Bemærkninger | Gyngen er placeret uhensigtsmæssigt. Gyngeretningen er direkte ud mod vej hvor der kører biler. | |

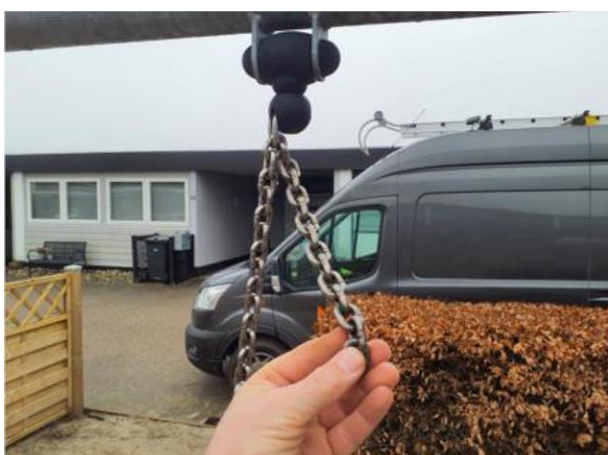
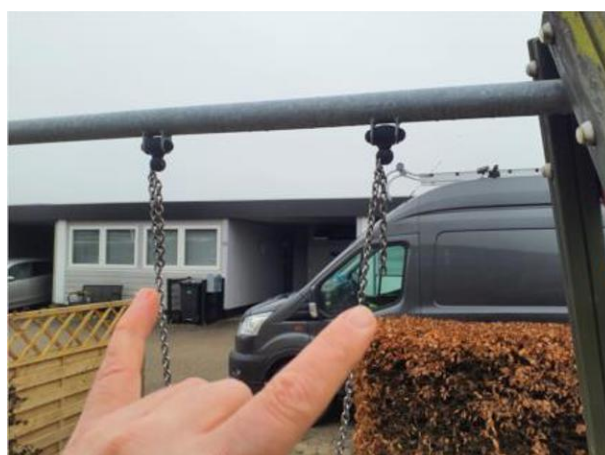
| Anmærkning | | Risikovurdering: 5 - Ubetydelig |
| Bemærkninger | Overskydende kæde bør fjernes. | |

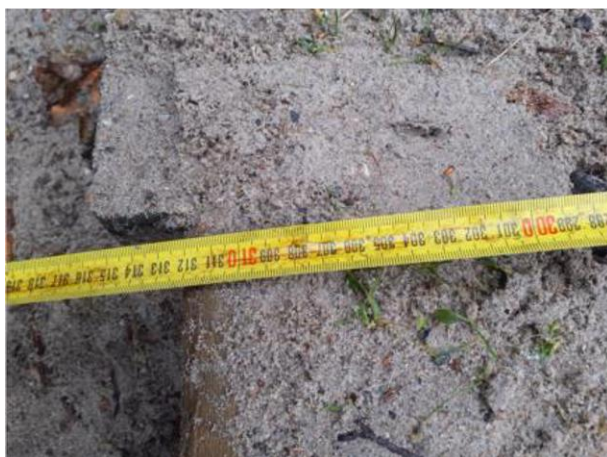
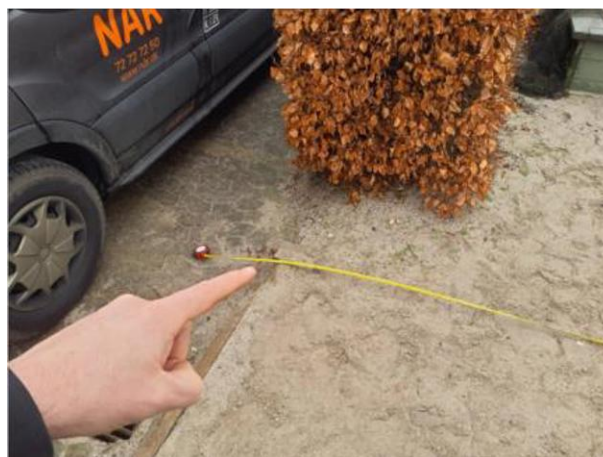
Risikovurdering: 4 - Lav

| Beskrivelse | Der er forhindringer i rummet i forlængelse af faldunderlaget inden for 50cm fra faldunderlagets afslutning. Faldunderlaget skal min. være længden på en gynges ophæng $\times 0,867 + 175\text{cm}$ når der ikke er en hård kant. Resultatet er afstanden fra gyngens centrum til afslutningen af faldunderlaget i begge gyngeretninger. Der til skal der lægges 50cm, som ikke må indeholde nogen forhindringer.<br>EN1176 Del 2 Pkt. 4.10.2.1 Mål på faldrum og stødområde |
| Bemærkninger | Kantafgrænsningen befinder sig inden for de sidste 50 cm. |

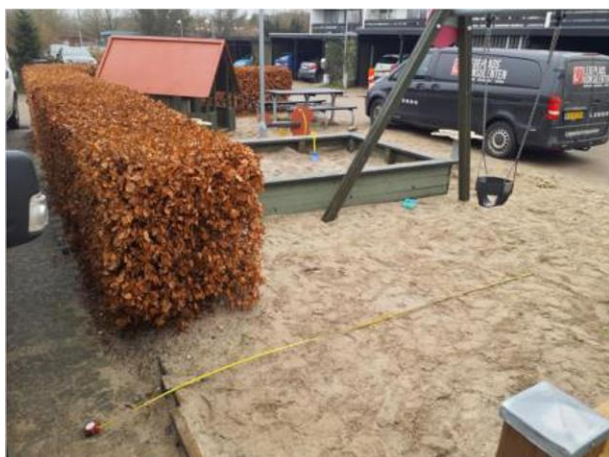
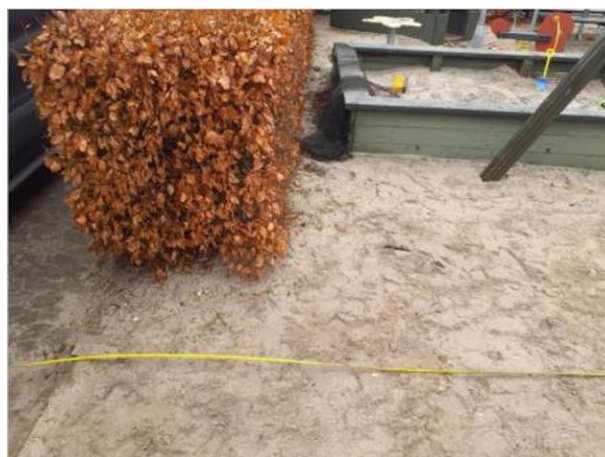
| Anmærkning | | Risikovurdering: 4 - Lav |
| Beskrivelse | Udstrækningen af faldunderlaget under gyngen er ikke stort nok. Faldunderlaget skal min. være længden på en gynges ophæng $\times 0,867 + 225\text{cm}$ når der er en hård kant.<br>Resultatet er afstanden fra gyngens centrum til afslutningen af faldunderlaget i begge gyngeretninger.<br>EN1176 Del 2 Pkt. 4.10.2.1 Mål på faldrum og stødområde | |
| Bemærkninger | Faldunderlagets udstrækning skal være 350 cm.<br>Her er målt 240 cm til hæk.<br>Jeg vurderer at sandsynligheden for at falde ud af babygynge er meget lille. | |

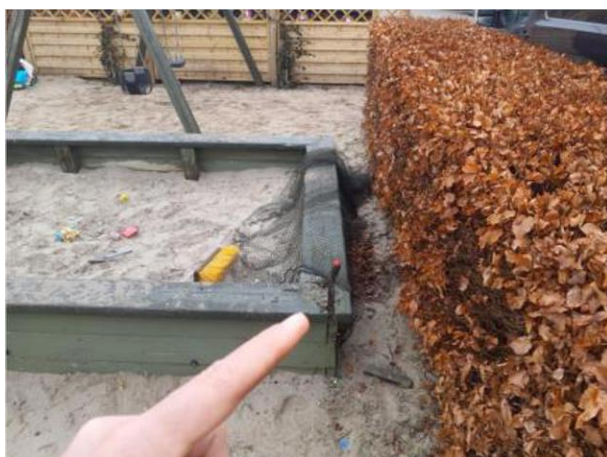
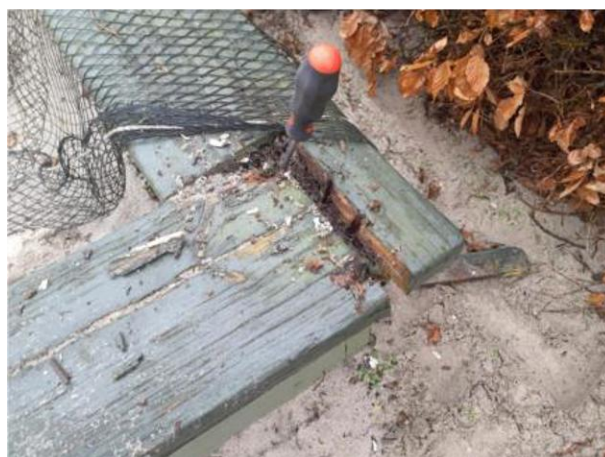
| Anmærkning | | Risikovurdering: 4 - Lav |
| Beskrivelse | En skruetrækker kan presses ind i viste trækomponenter som er i forfald.<br>Korrigerende vedligeholdelse | |
| Bemærkninger | Der er konstateret begyndende råd. | |

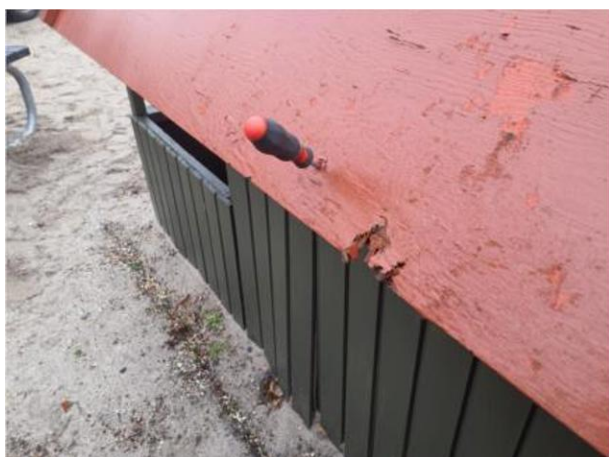
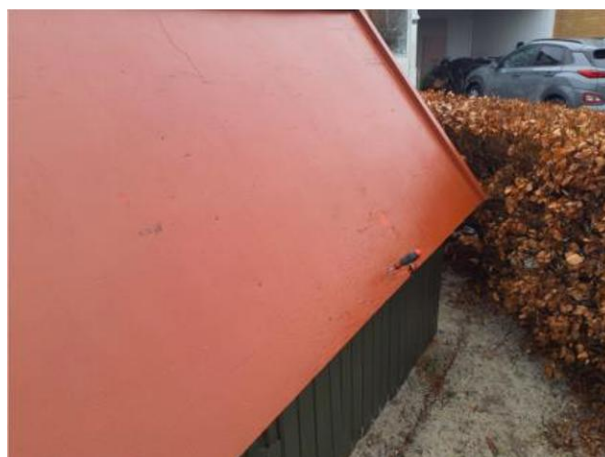
| Anmærkning | | Risikovurdering: 4 - Lav |
| Beskrivelse | En skruetrækker kan presses ind i viste trækomponenter som er i forfald.<br>Korrigerende vedligeholdelse | |
| Bemærkninger | Der er konstateret råd og forfald i viste tagplade | |

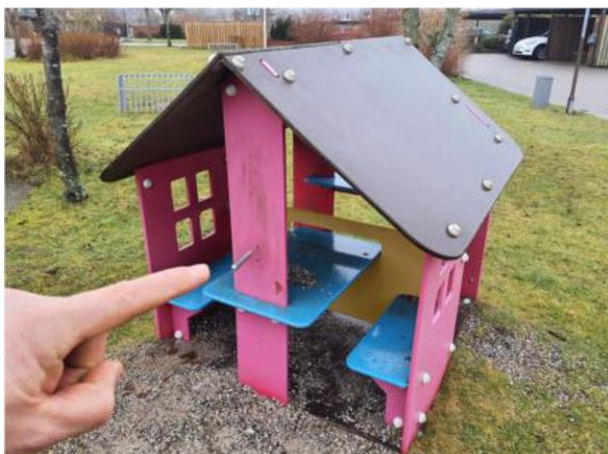
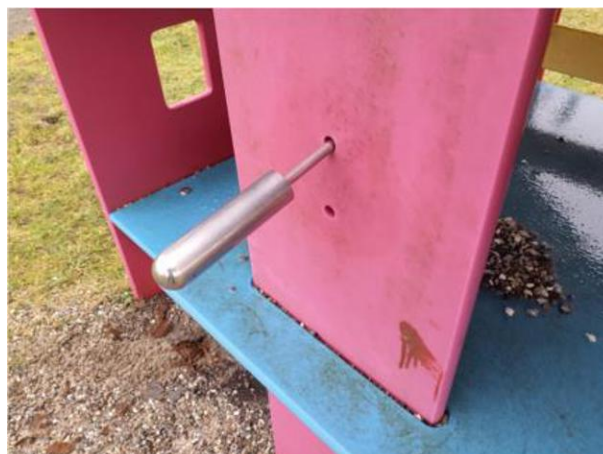
Risikovurdering: 4 - Lav

| Bemærkninger | Her mangler et logo |

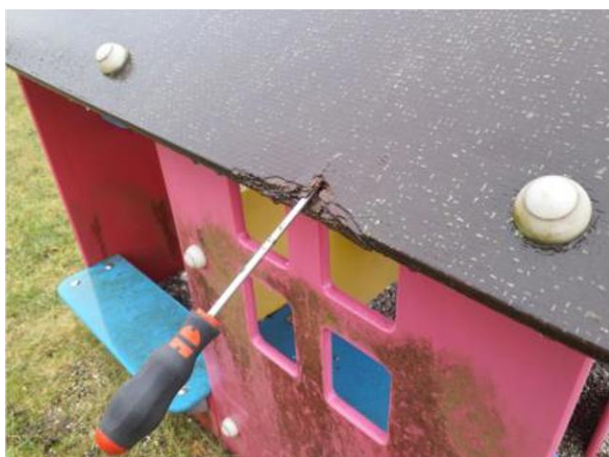
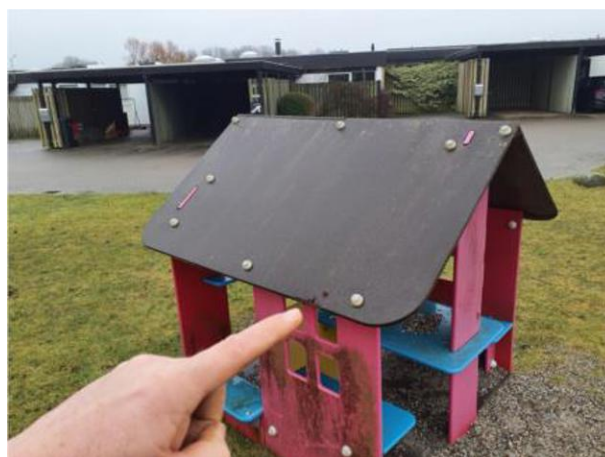
| Anmærkning | | Risikovurdering: 4 - Lav |
| Beskrivelse | En skruetrækker kan presses ind i viste trækomponenter som er i forfald.<br>Korrigerende vedligeholdelse | |
| Bemærkninger | Der er konstateret begyndende råd i taget | |

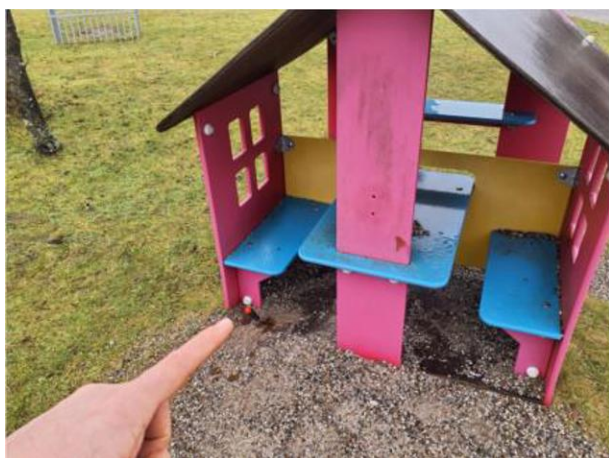
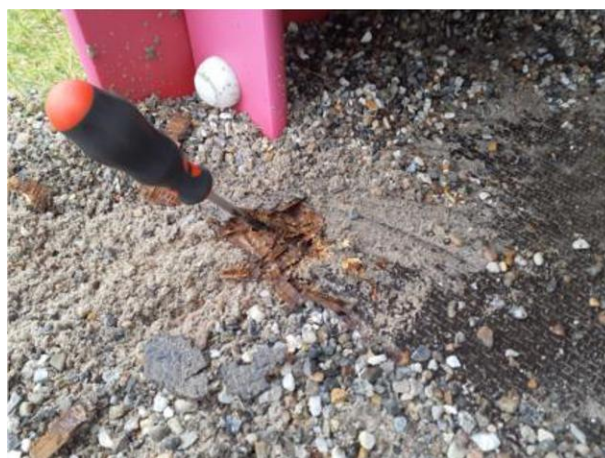
| Anmærkning | | Risikovurdering: 4 - Lav |
| Beskrivelse | En skruetrækker kan presses ind i viste trækomponenter som er i forfald.<br>Korrigerende vedligeholdelse | |
| Bemærkninger | Der er konstateret råd og forfald i gulvet. | |

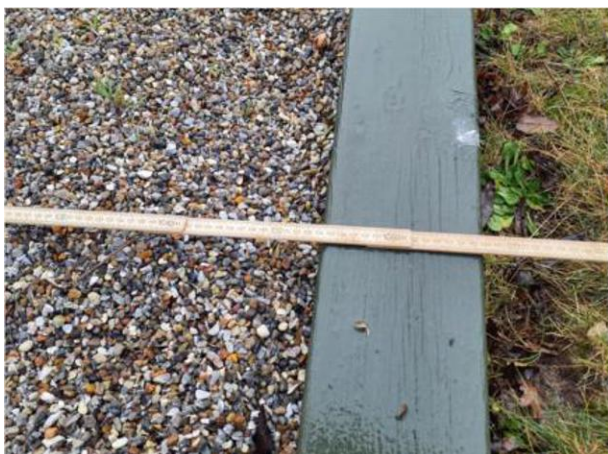
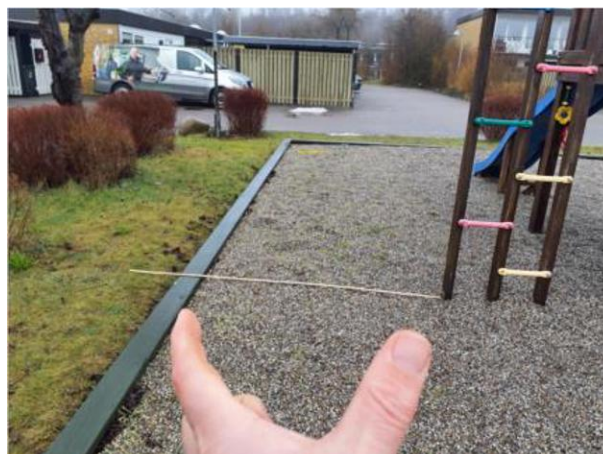
Risikovurdering: 4 - Lav

| Beskrivelse | Udstrækningen af faldunderlaget omkring legeredskabet er for lille. Faldunderlagets udstrækning skal her beregnes efter aktuel faldhøjde/3x2+50 cm.<br>EN1176 Del 1 Pkt. 4.2.8.2.4 Stødområdets udstrækning samt Figur 17 |
| Bemærkninger | Faldunderlagets udstrækning skal her være 206 cm.<br>Her er målt 154 cm.<br>Jeg vurderer at et fald i denne retning ikke er ret sandsynligt og dermed risikoen for tilskadekomst lille. |

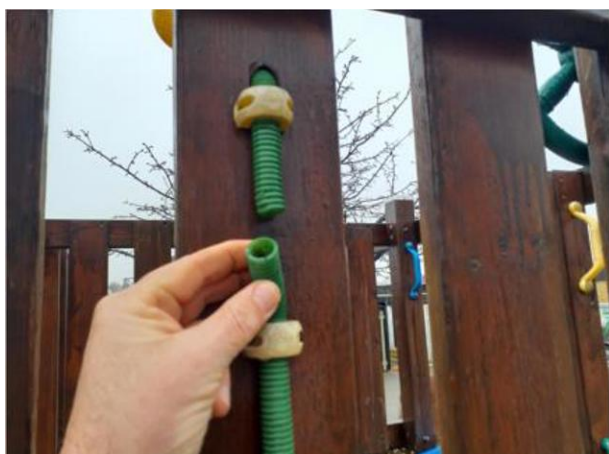
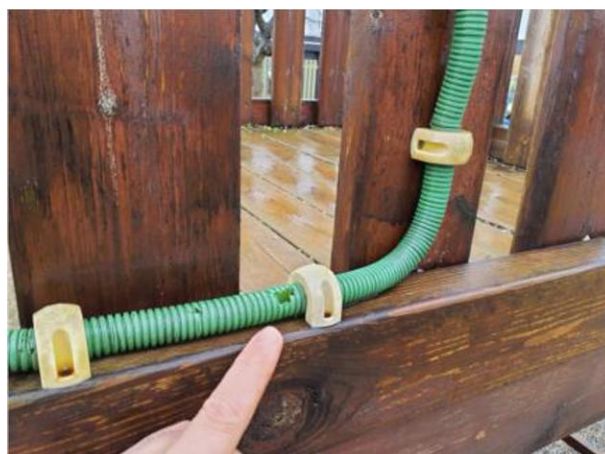
Risikovurdering: 4 - Lav

| Bemærkninger | Flexslange er ødelagt og bør udskiftes |

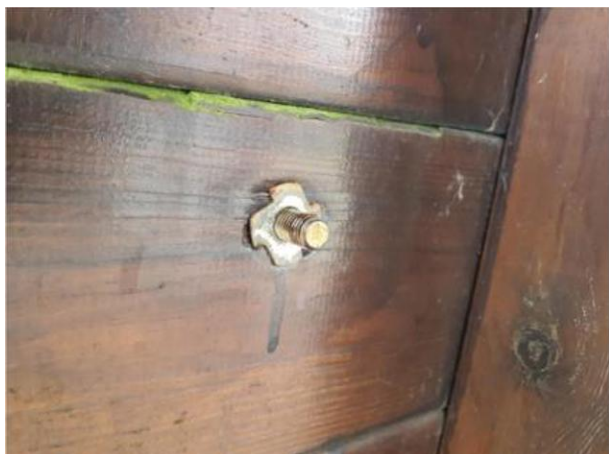
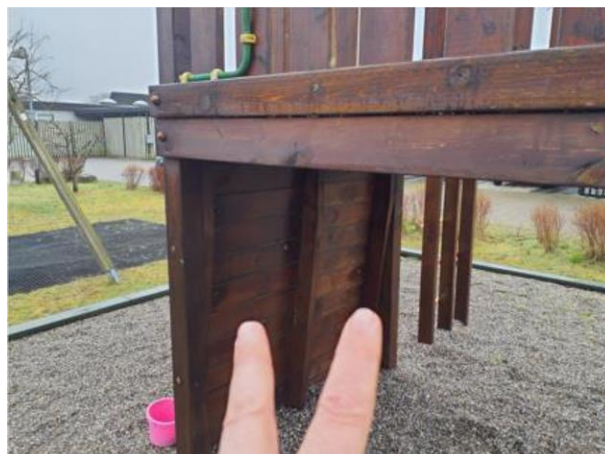
Risikovurdering: 3 - Uønsket

| Beskrivelse | Redskabet har udstikkende boltgevind som rager ud fra redskabet. Udstikkende boltgevind i en tilgængelig del af redskabet skal være permanent dækket, med fx møtrikker med afrundet hoved.<br>EN1176 Del 1 Pkt. 4.2.5 Redskabers finish |
| Bemærkninger | Konstateret 9 steder på bagsiden af klatrevæg |

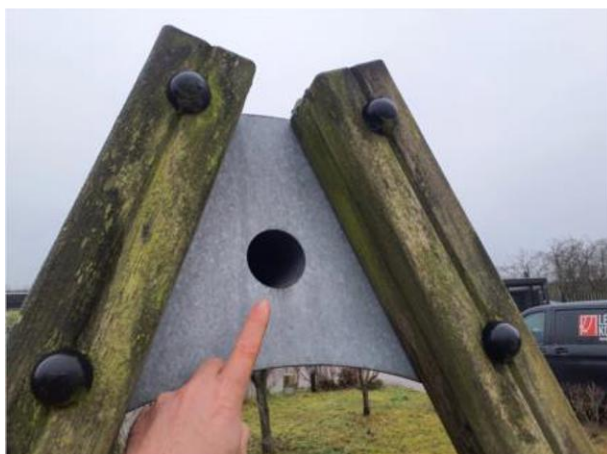
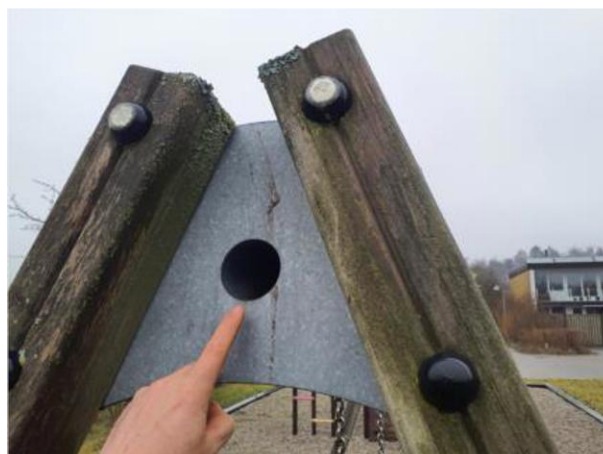
Risikovurdering: 5 - Ubetydelig

| Beskrivelse | Der mangler dækhætte på redskabet.<br>Korrigerende vedligeholdelse |
| Bemærkninger | Konstateret i begge ender af overliggeren |

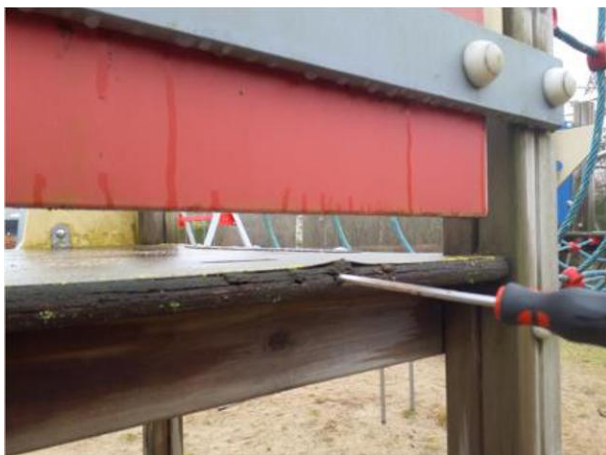
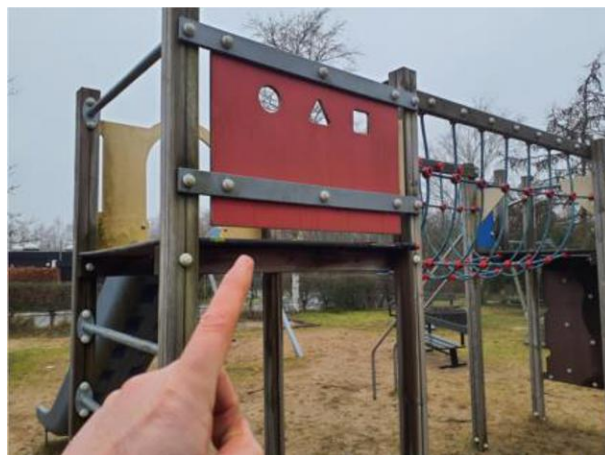
| Anmærkning | | Risikovurdering: 4 - Lav |
| Beskrivelse | En skruetrækker kan presses ind i viste trækomponenter som er i forfald.<br>Korrigerende vedligeholdelse | |
| Bemærkninger | Der er konstateret begyndende råd i viste platform | |

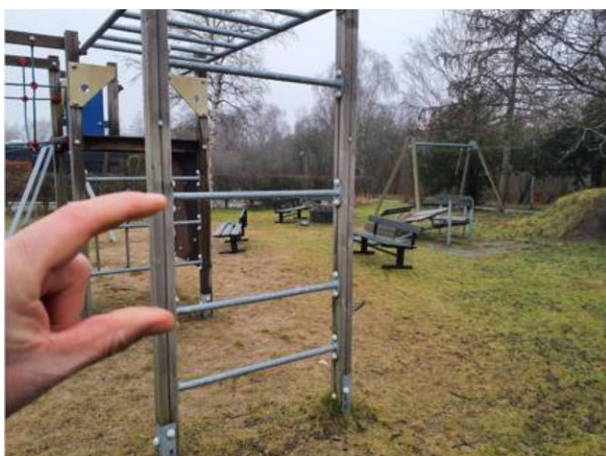
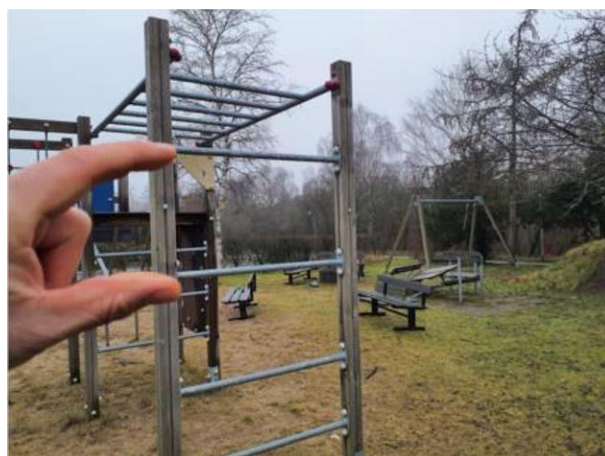
| Anmærkning | | Risikovurdering: 4 - Lav |
| Beskrivelse | Afstanden mellem stigertrinene er ikke ens. Stigertrin skal have samme indbyrdes afstand.<br>EN1176 Del 1 Pkt. 4.2.9.1 Stiger | |

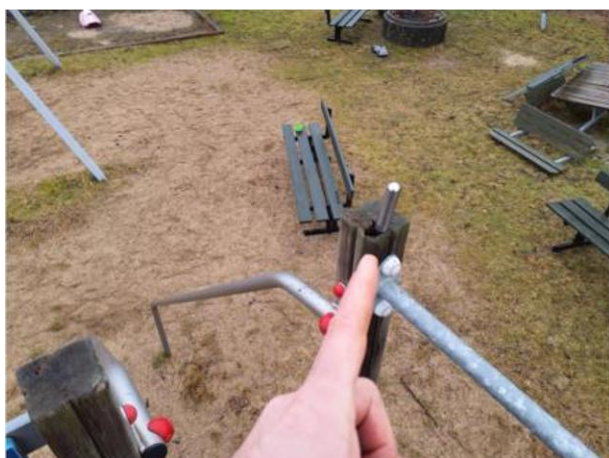
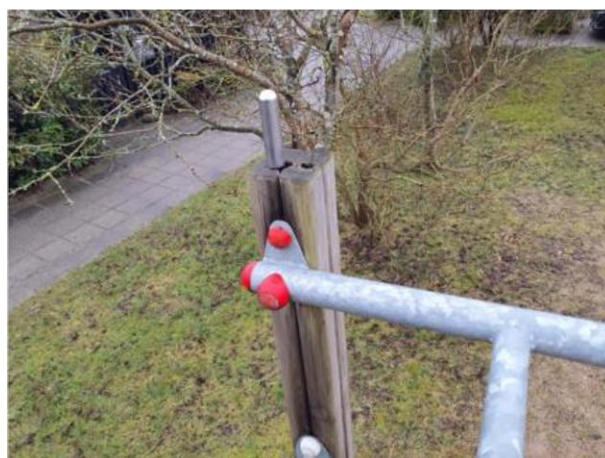
| Anmærkning | | Risikovurdering: 3 - Uønsket |
| Beskrivelse | Der er konstateret åbninger der kan fange brugerens fingre. Der er tale om åbninger med et mindste tværsnit mellem 8- og 25mm der kan fange brugerens fingre, som er placeret mere end 1000mm fra faldunderlaget. Risikoen opstår hvor en finger kan fanges, og kroppen stadig er i bevægelse.<br>EN1176 Del 1 Pkt. 4.2.7.6 Fastklemning af fingre | |
| Bemærkninger | Skyldtes råd i toppen af de 2 viste stolper. | |

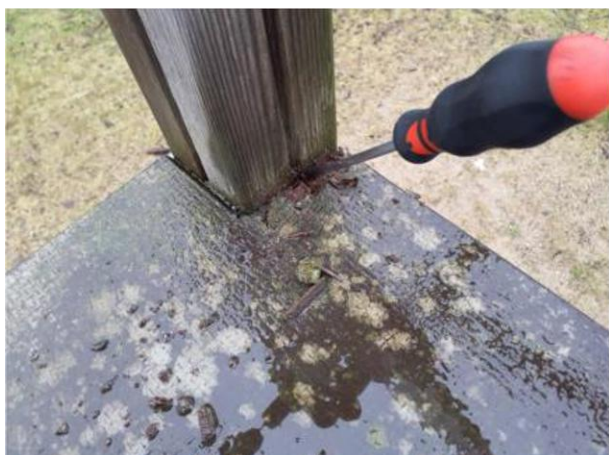
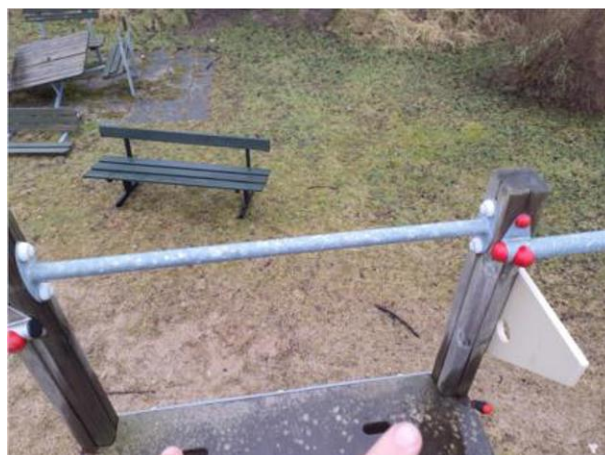
| Anmærkning | | Risikovurdering: 4 - Lav |
| Beskrivelse | En skruetrækker kan presses ind i viste trækomponenter som er i forfald. Korrigerende vedligeholdelse | |
| Bemærkninger | Der er konstateret begyndende råd i viste platform flere steder. | |

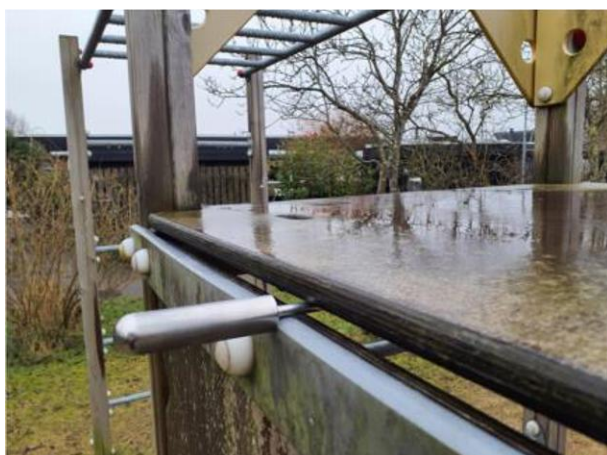
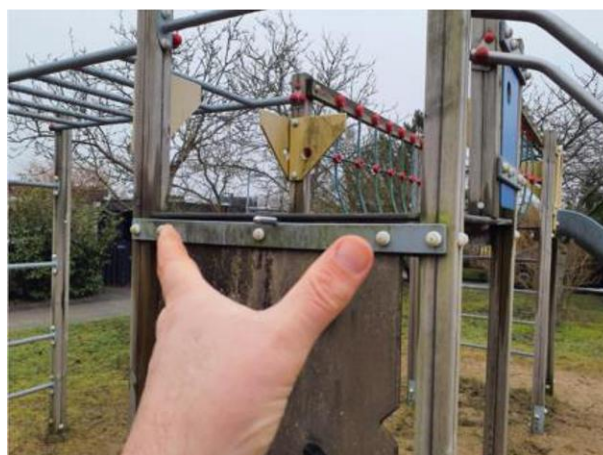
Risikovurdering: 3 - Uønsket

| Beskrivelse | Der er konstateret åbninger der kan fange brugerens fingre. Der er tale om åbninger med et mindste tværsnit mellem 8- og 25mm der kan fange brugerens fingre, som er placeret mere end 1000mm fra faldunderlaget. Risikoen opstår hvor en finger kan fanges, og kroppen stadig er i bevægelse.<br>EN1176 Del 1 Pkt. 4.2.7.6 Fastklemning af fingre |
| Bemærkninger | Konstateret mellem klatrevæg og platform. |

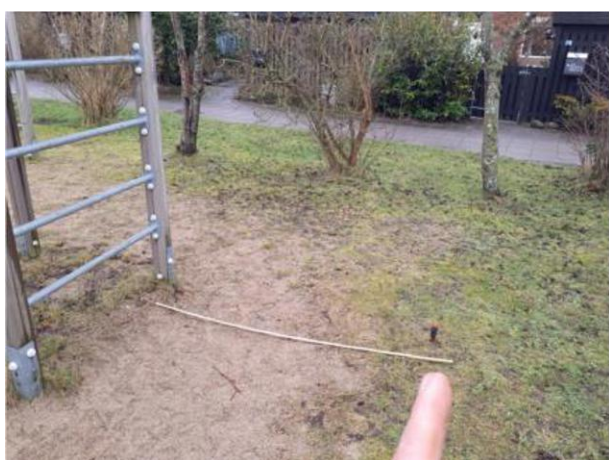
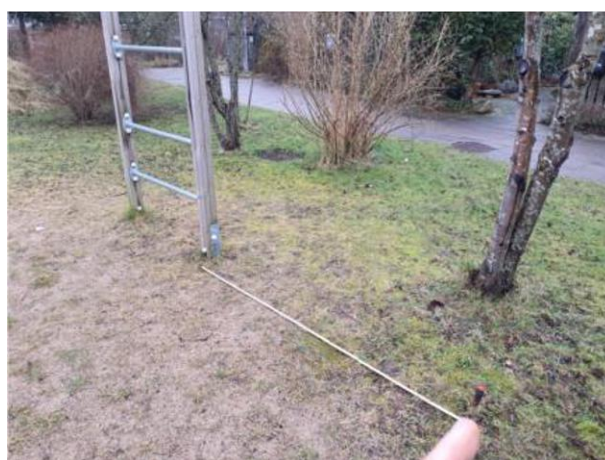
| Anmærkning | | Risikovurdering: 4 - Lav |
| Beskrivelse | Udstrækningen af faldunderlaget omkring legeredskabet er for lille. Faldunderlagets udstrækning skal her beregnes efter aktuel faldhøjde/3x2+50 cm. EN1176 Del 1 Pkt. 4.2.8.2.4 Stødområdets udstrækning samt Figur 17 | |
| Bemærkninger | Faldunderlaget trænger til vedligeholdelse. Faldunderlagets udstrækning skal være 170 cm hele vejen rundt. Dog 215 cm rundt om armgang og 200 cm foran rutschebanen. | |

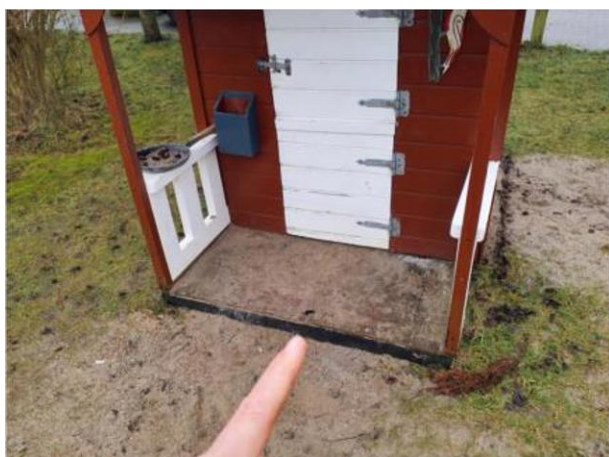
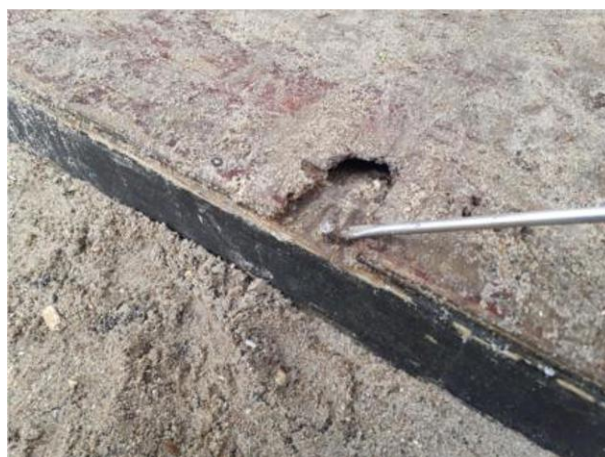
| Anmærkning | | Risikovurdering: 3 - Uønsket |
| Beskrivelse | Der må ikke være nogen udstikkende søm, skruer, wireafslutninger eller spidse eller skarpkantede komponenter i redskabet som her.<br>EN1176 Del 1 Pkt. 4.2.5 Redskabers finish | |

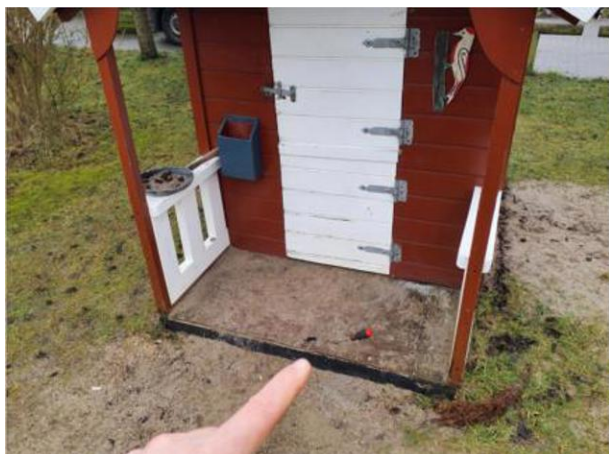
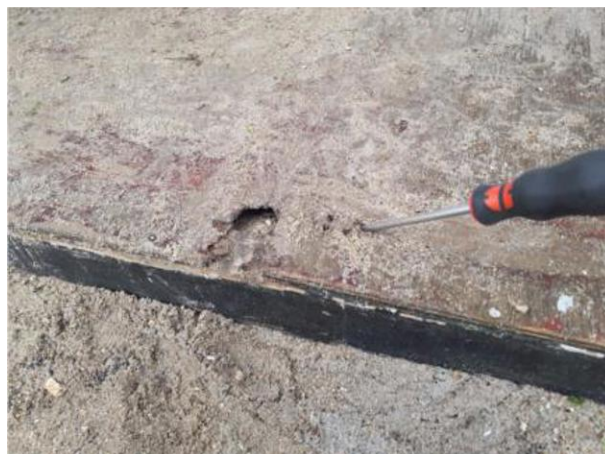
| Anmærkning | | Risikovurdering: 4 - Lav |
| Beskrivelse | En skruetrækker kan presses ind i viste trækomponenter som er i forfald.<br>Korrigerende vedligeholdelse | |
| Bemærkninger | Der er konstateret råd og forfald i gulvet | |
