# LEGEPLADSINSPEKTION

### Grundejerforeningen Ny Bringe

#### Inspektionstype: Årlig hovedinspektion

Rapportnr.: HM3083

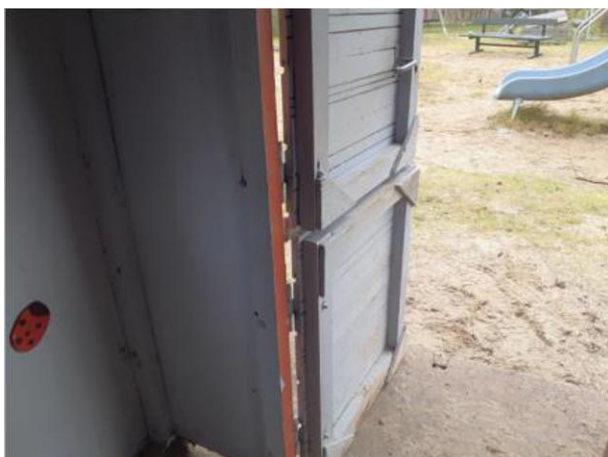
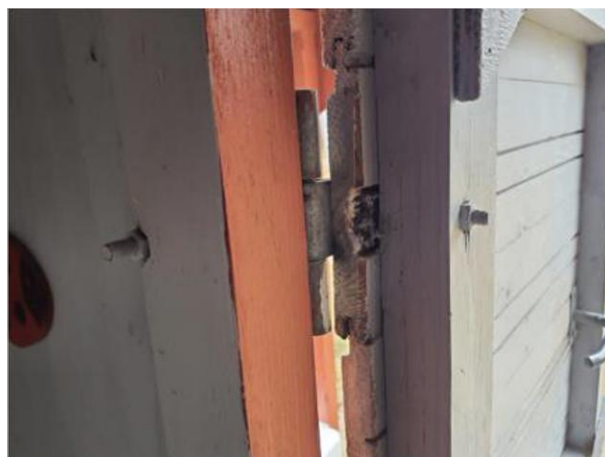
| Anmærkning | | Risikovurdering: 3 - Uønsket |
| Beskrivelse | Redskabet har udstikkende boltgevind som rager ud fra redskabet. Udstikkende boltgevind i en tilgængelig del af redskabet skal være permanent dækket, med fx møtrikker med afrundet hoved.<br>EN1176 Del 1 Pkt. 4.2.5 Redskabers finish | |
| Bemærkninger | Konstateret 8 steder ved dør. | |

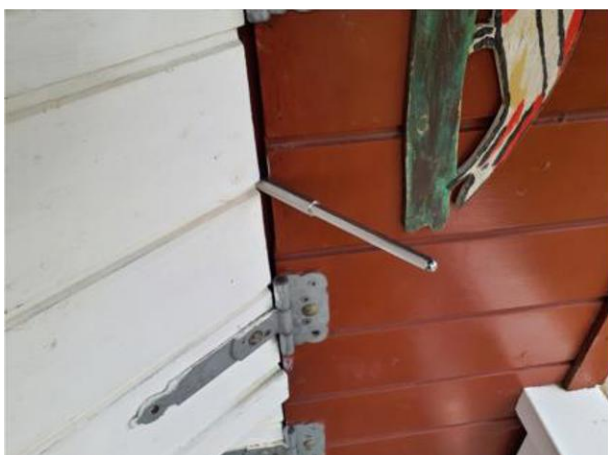
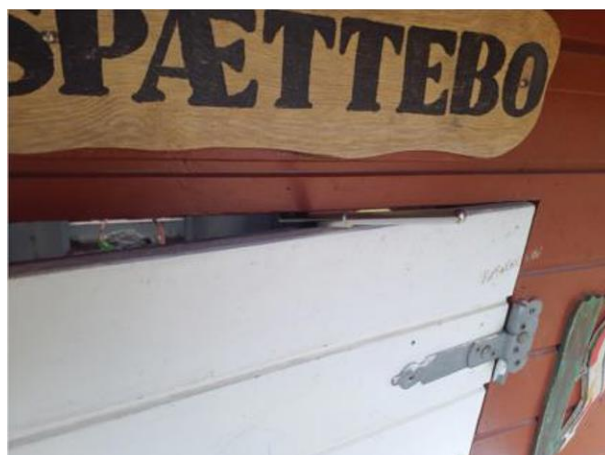
| Anmærkning | | Risikovurdering: 3 - Uønsket |
| Beskrivelse | Der er mulighed for fingerklemning imellem viste bevægelige dele. Bevægelige åbninger som den viste skal have et mindstemål på min. 12mm.<br>EN1176 Del 1 Pkt. 4.2.7.6 Fastklemning af fingre | |

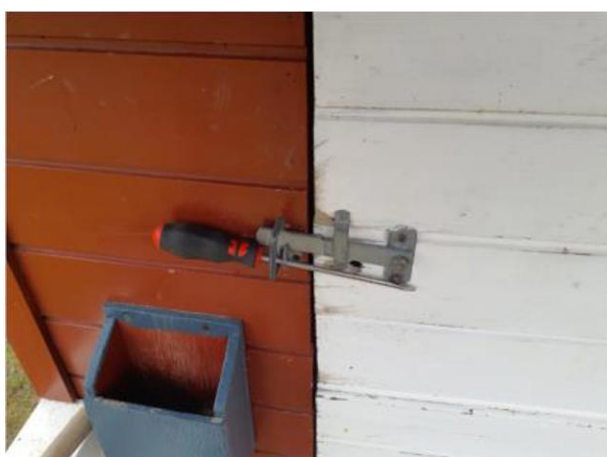
| Anmærkning | | Risikovurdering: 4 - Lav |
| Beskrivelse | Der er muligt, at låse døren i leghuset. Døre må ikke kunne låses, eks. med en pind gennem hullet på beslaget. Åbninger med fx døre må ikke kunne låses og skal være tilgængelige uden yderligere hjælpemidler (fx en stige, der ikke er en integreret del af redskabet).<br>EN1176 Del 1 Pkt. 4.2.3 Adgang for voksne | |

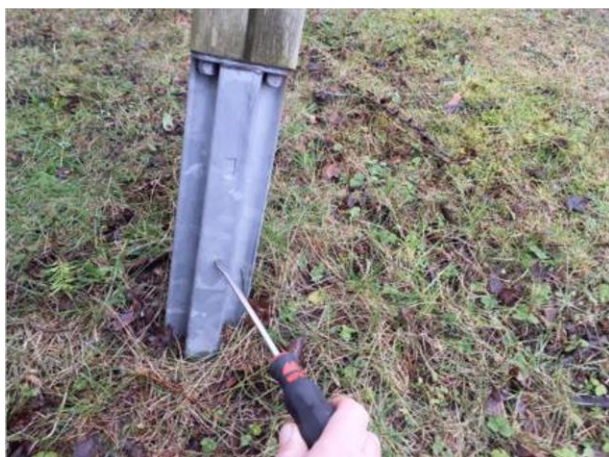
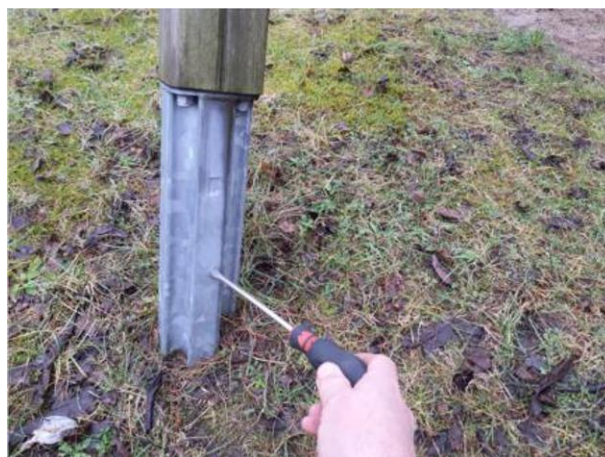
| Anmærkning | | Risikovurdering: 4 - Lav |
| Beskrivelse | Redskabet er ikke installeret i overensstemmelse med fabrikantens anvisninger. Redskaber bør installeres i overensstemmelse med fabrikantens anvisninger. EN1176 Del 7 Pkt. 5.2 Installation | |
| Bemærkninger | Redskabet er monteret ca 10 cm for højt i forhold til niveau 0 mærkerne. | |

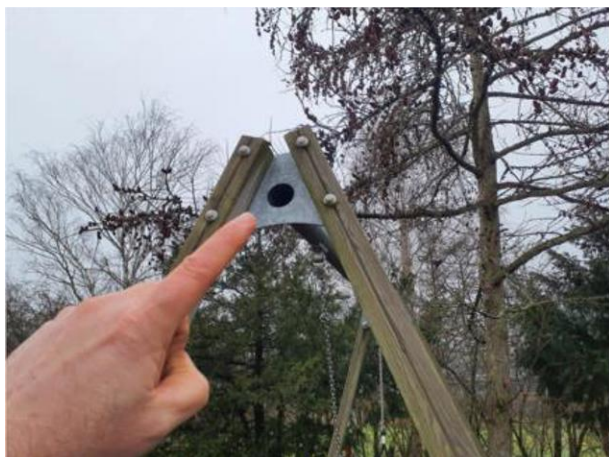
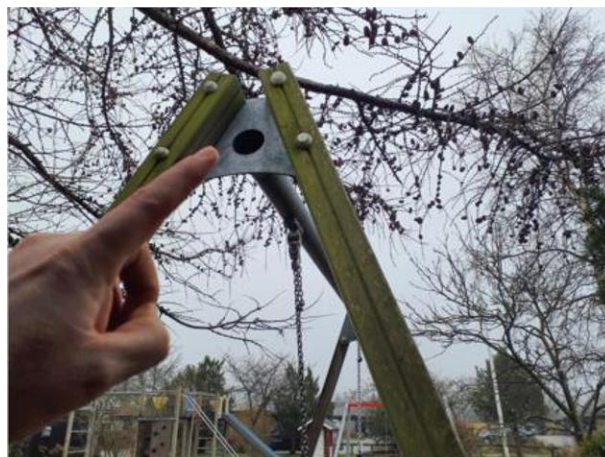
| Anmærkning | | Risikovurdering: 5 - Ubetydelig |
| Beskrivelse | Der mangler dækhætte på redskabet. Korrigerende vedligeholdelse | |
| Bemærkninger | Konstateret i begge ender af overliggeren | |

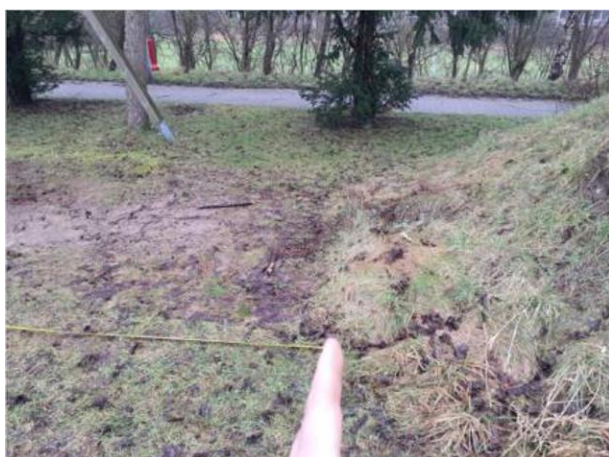
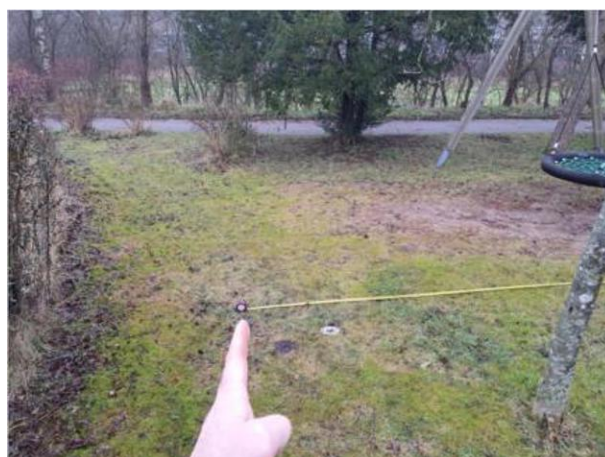
| Anmærkning | | Risikovurdering: 4 - Lav |
| Beskrivelse | Der gror græs/ukrudt ind i faldunderlaget, som bør fjernes. Et faldunderlag bør vedligeholdes ved, at underlaget rives/fræses og holdes fri for planter for at opretholde de stødabsorberende egenskaber. Dette bør ske efter behov. Rutinemæssig vedligehold bør bl.a. omfatte vedligehold af støddæmpende underlag.<br>Rutinemæssig vedligeholdelse | |
| Bemærkninger | Faldunderlaget trænger til vedligeholdelse.<br>Faldunderlagets udstrækning skal være 342 cm. | |

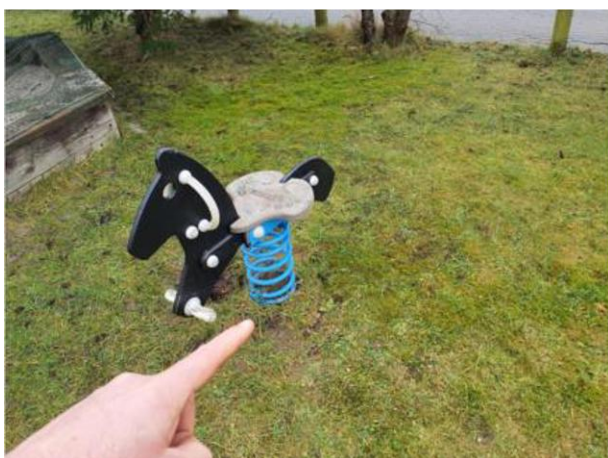
| Anmærkning | | Risikovurdering: 3 - Uønsket |
| Beskrivelse | Viste komponenter er løse og bør derfor efterspændes. Rutinemæssig vedligehold bør bl.a. omfatte efterspænding af befæstelselementer.<br>Rutinemæssig vedligeholdelse | |
| Bemærkninger | Fjederskål er løs på fundament.<br>Der mangler muligvis nogle bolte. | |

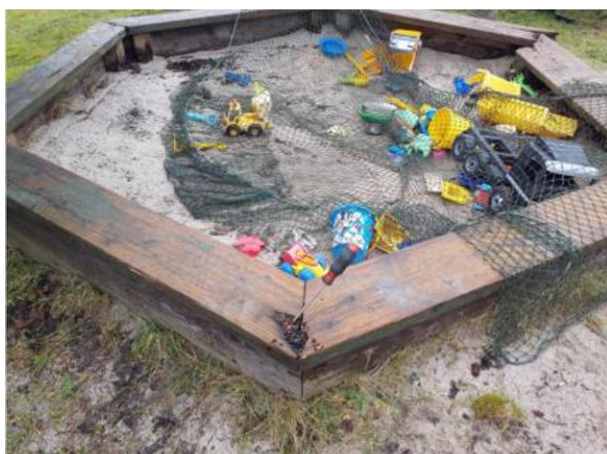
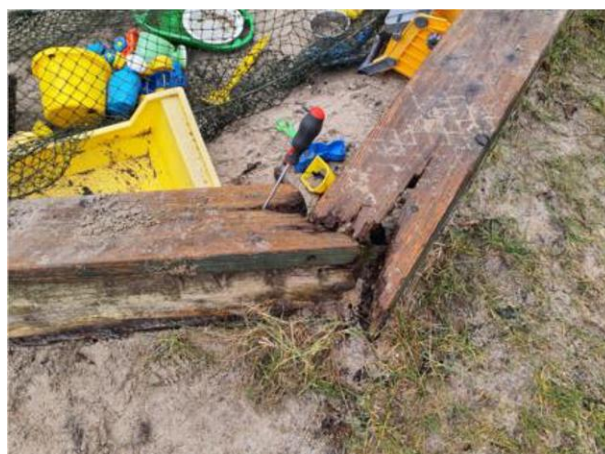
| Anmærkning | | Risikovurdering: 3 - Uønsket |
| Beskrivelse | Korrigerende vedligeholdelse | |
| Bemærkninger | Redskabet er i kraftig forfald og bør udskiftes. | |

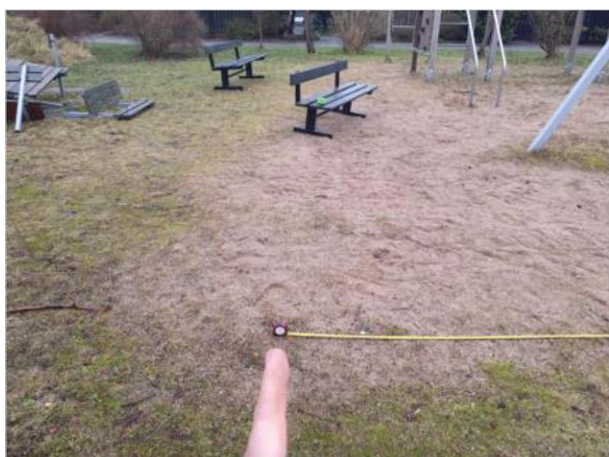
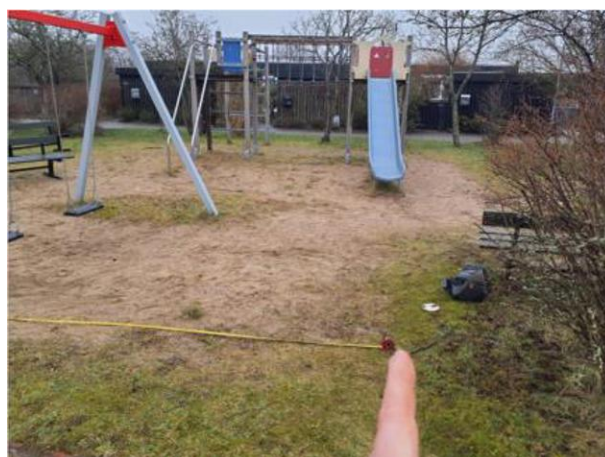
| Anmærkning | | Risikovurdering: 4 - Lav |
| Beskrivelse | Der gror græs/ukrudt ind i faldunderlaget, som bør fjernes. Et faldunderlag bør vedligeholdes ved, at underlaget rives/fræses og holdes fri for planter for at opretholde de stødabsorberende egenskaber. Dette bør ske efter behov. Rutinemæssig vedligehold bør bl.a. omfatte vedligehold af støddæmpende underlag.<br>Rutinemæssig vedligeholdelse | |
| Bemærkninger | Faldunderlaget trænger til vedligeholdelse.<br>Faldunderlagets udstrækning skal være 322 cm. | |

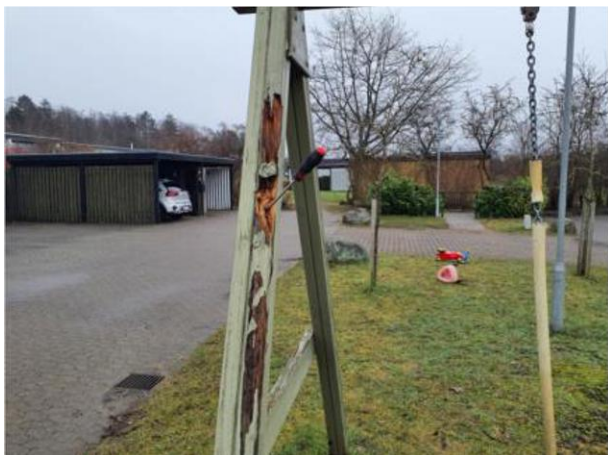
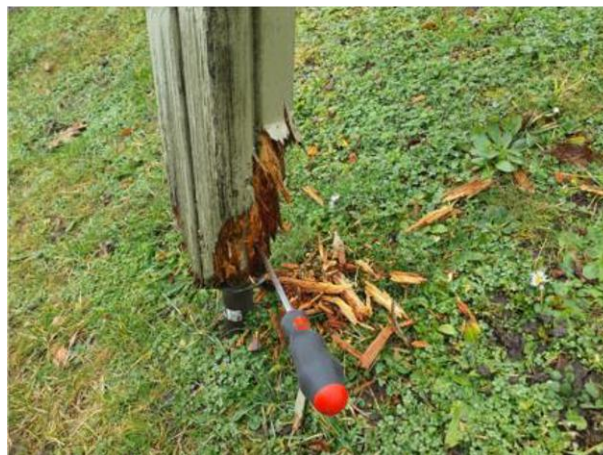
Risikovurdering: 2 - Høj

| Bemærkninger | Redskabet er i kraftig forfald og bør ikke benyttes. |

| Beskrivelse | Det anbefales, at redskabet afspærres ind til det er fjernet fra legepladsen. Hvis redskaberne ikke er sikre, bør publikum forment adgang.<br>EN1176 Del 7 Pkt. 4.1 Generelt |

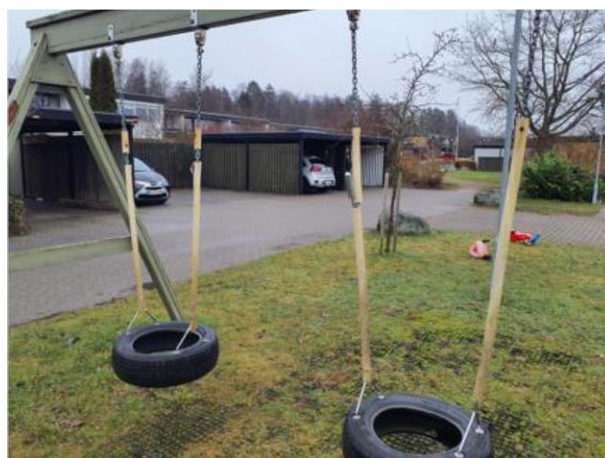
| Anmærkning | | Risikovurdering: 3 - Uønsket |
| Beskrivelse | Brugerne kan få fingrene i klemme i viste åbninger. Der må ikke være åbninger i frirummet på legeredskaber mellem 8- og 25mm i diameter som kan fange brugerens fingre, når de befinder sig i legeredskabets frirum. Definitionen af frirummet er det cylindriske rum, som brugeren optager under brug. Her er det siddende. Radius 1000mm, højde 1500mm. EN1176 Del 1 Pkt. 4.2.7.6 Fastklemning af fingre EN 1176 Del 1 Pkt. 4.2.8.2.3 Frirum | |
| Bemærkninger | Alle kædeovertræk er ødelagte og bør udskiftes | |

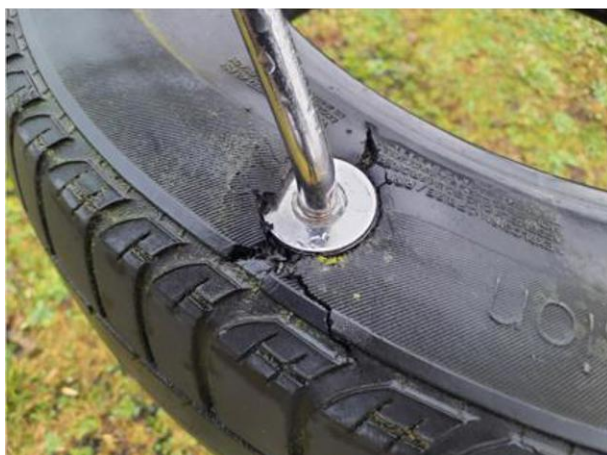
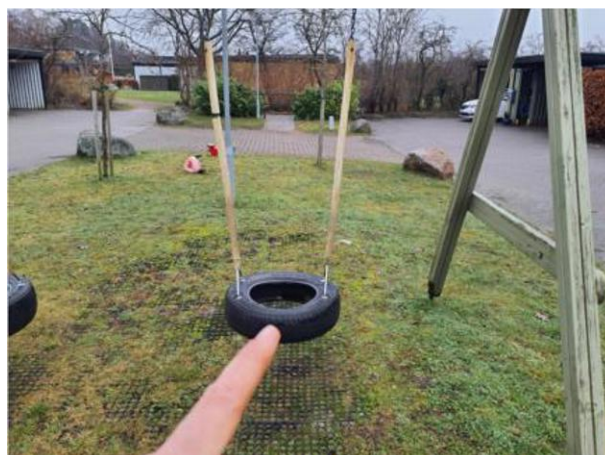
| Anmærkning | | Risikovurdering: 3 - Uønsket |
| Beskrivelse | Der er brud på gyngedækket. Der er risiko for udstikkende ståltråd. Korrigerende vedligeholdelse | |
| Bemærkninger | Viste dæk er revnet og bør udskiftes | |

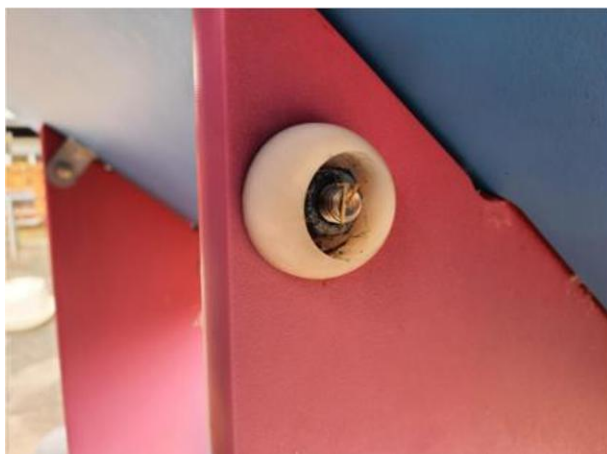
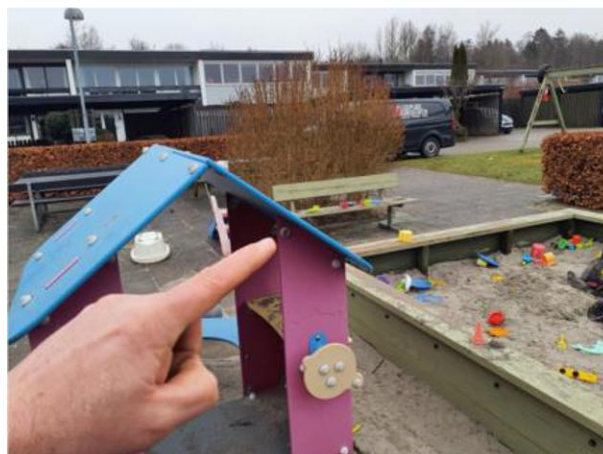
Risikovurdering: 4 - Lav

| Beskrivelse | Der mangler dækhætte på redskabet.<br>Korrigerende vedligeholdelse |

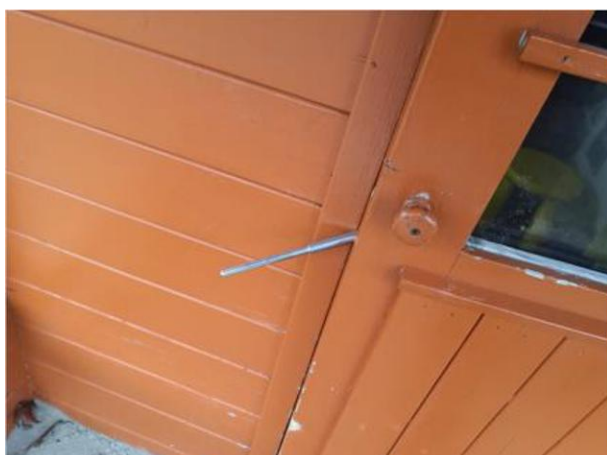
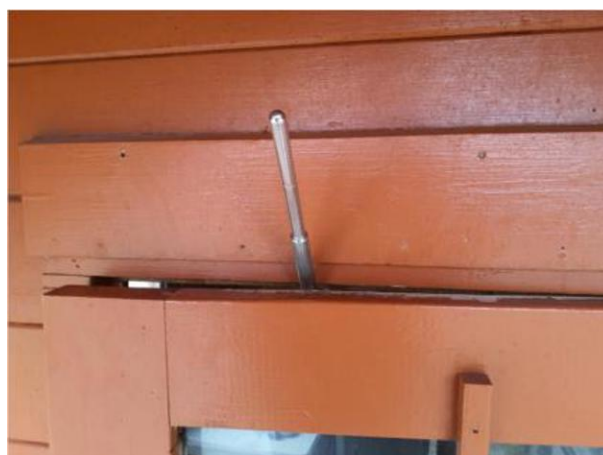
Risikovurdering: 3 - Uønsket

| Beskrivelse | Der er mulighed for fingerklemning imellem viste bevægelige dele. Bevægelige åbninger som den viste skal have et mindstemål på min. 12mm.<br>EN1176 Del 1 Pkt. 4.2.7.6 Fastklemning af fingre |

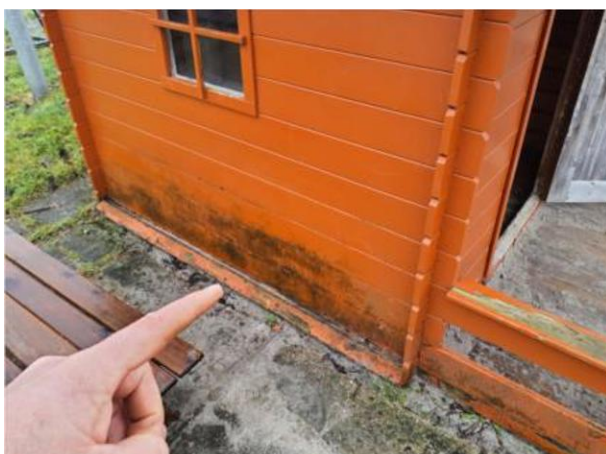
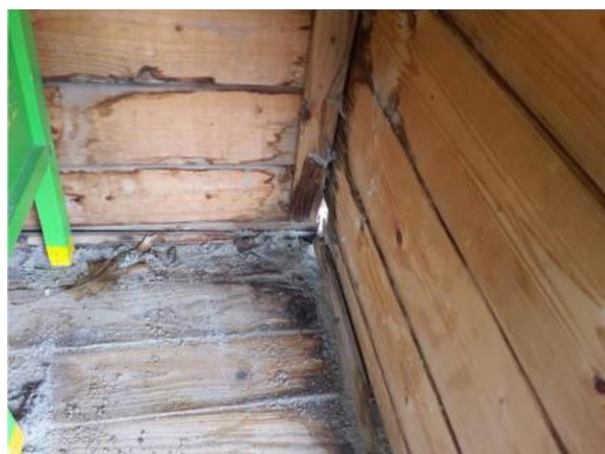
| Anmærkning | | Risikovurdering: 4 - Lav |
| Beskrivelse | En skruetrækker kan presses ind i viste trækomponenter som er i forfald.<br>Korrigerende vedligeholdelse | |
| Bemærkninger | Redskabet er generelt i dårlig stand. | |

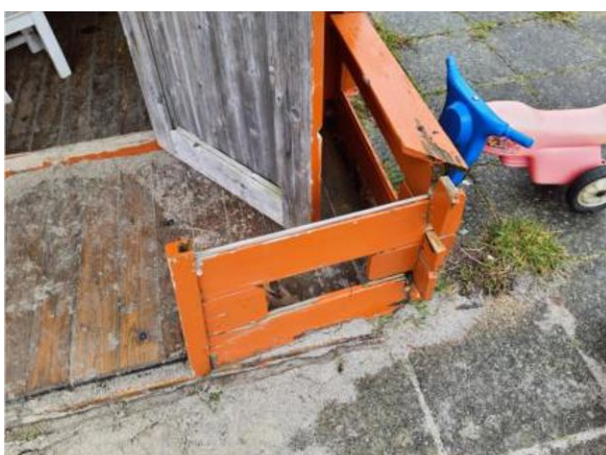
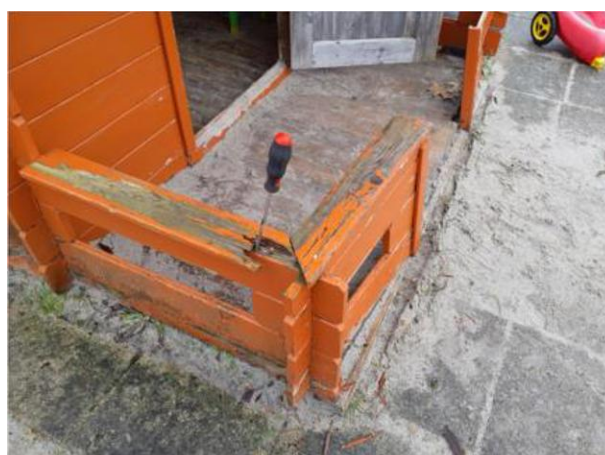
| Anmærkning | | Risikovurdering: 3 - Uønsket |
| Beskrivelse | En skruetrækker kan presses ind i viste trækomponenter som er i forfald.<br>Korrigerende vedligeholdelse | |
| Bemærkninger | Terrassen er i forfald. | |

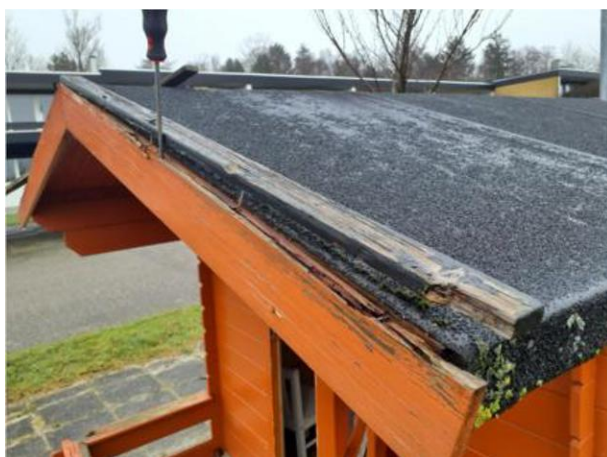
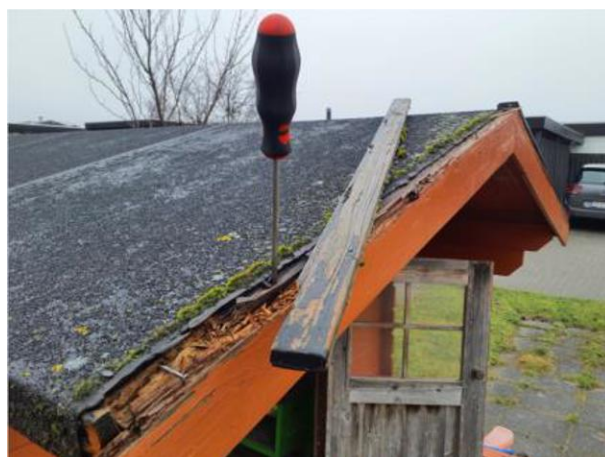
| Anmærkning | | Risikovurdering: 3 - Uønsket |
| Beskrivelse | En skruetrækker kan presses ind i viste trækomponenter som er i forfald.<br>Korrigerende vedligeholdelse | |
| Bemærkninger | Der er konstateret råd og flere steder på tag og udhæng og der er udstikkende skruer. | |

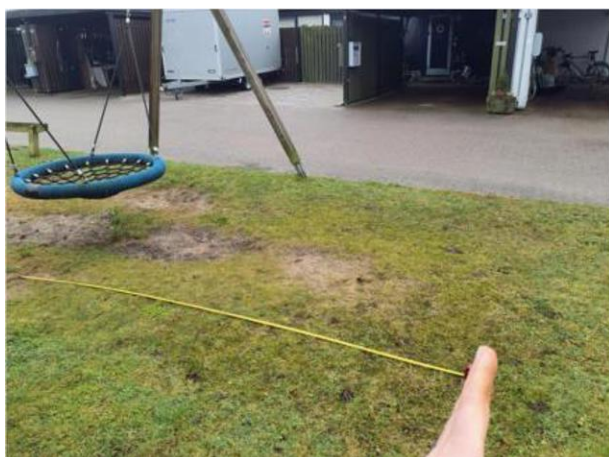
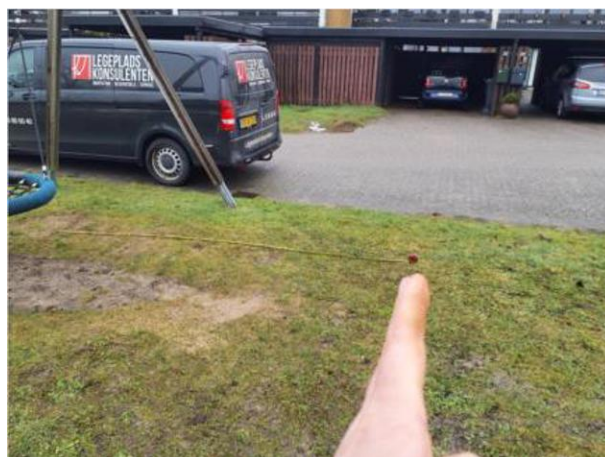
| Anmærkning | | Risikovurdering: 3 - Uønsket |
| Beskrivelse | Udstrækningen af faldunderlaget under gyngen er ikke stort nok. Faldunderlaget skal min. være længden på en gynges ophæng $\times 0,867 + 175\text{cm}$ når der ikke er en hård kant. Resultatet er afstanden fra gyngens centrum til afslutningen af faldunderlaget i begge gyngeretninger. Der til skal der lægges 50cm, som ikke må indeholde nogen forhindringer.<br>EN1176 Del 2 Pkt. 4.10.2.1 Mål på faldrum og stødområde | |
| Bemærkninger | Her bør etableres faldunderlag.<br>Faldunderlagets udstrækning skal være 333 cm + 50 cm uden forhindringer. | |

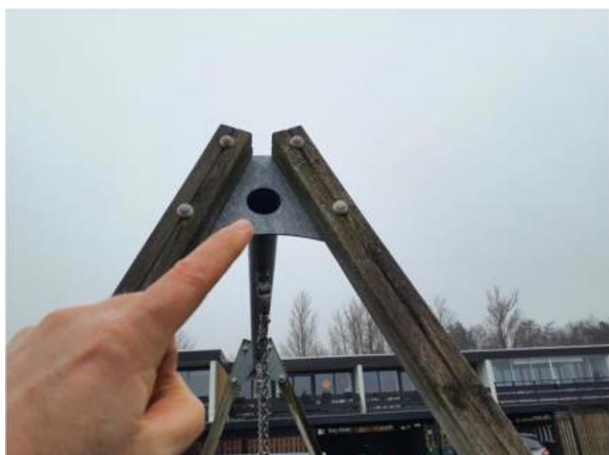
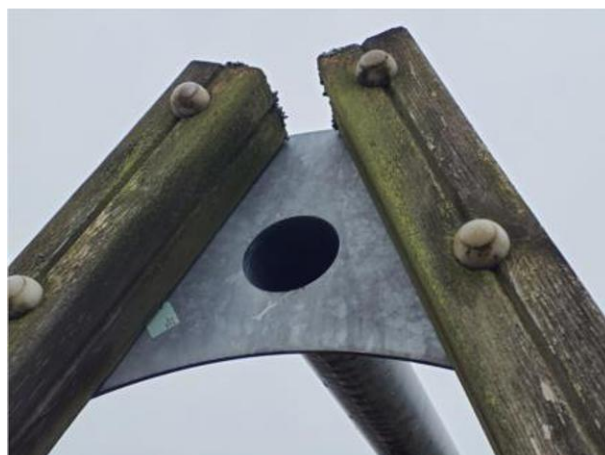
| Anmærkning | | Risikovurdering: 5 - Ubetydelig |
| Beskrivelse | Der mangler dækhætte på redskabet.<br>Korrigerende vedligeholdelse | |
| Bemærkninger | Konstateret i begge ender af overliggeren | |
